AYUNTAMIENTO DE CASPE

PLAN GENERAL DE ORDENACIÓN URBANA TEXTO REFUNDIDO

CATÁLOGO ARQUITECTÓNICO

octubre 2016

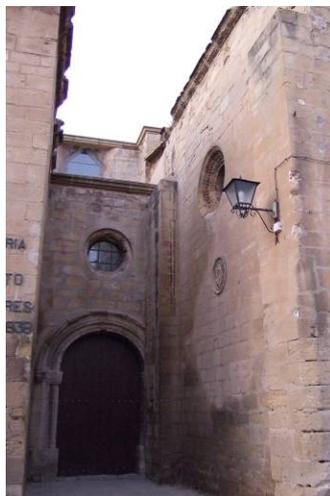
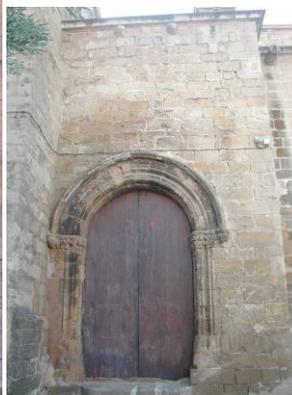
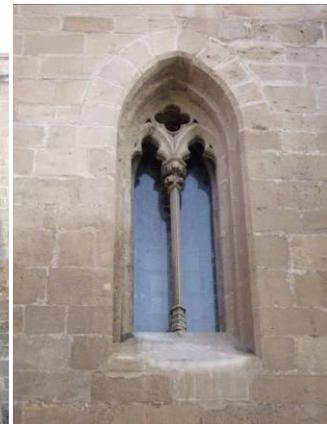
Puertas y ventana

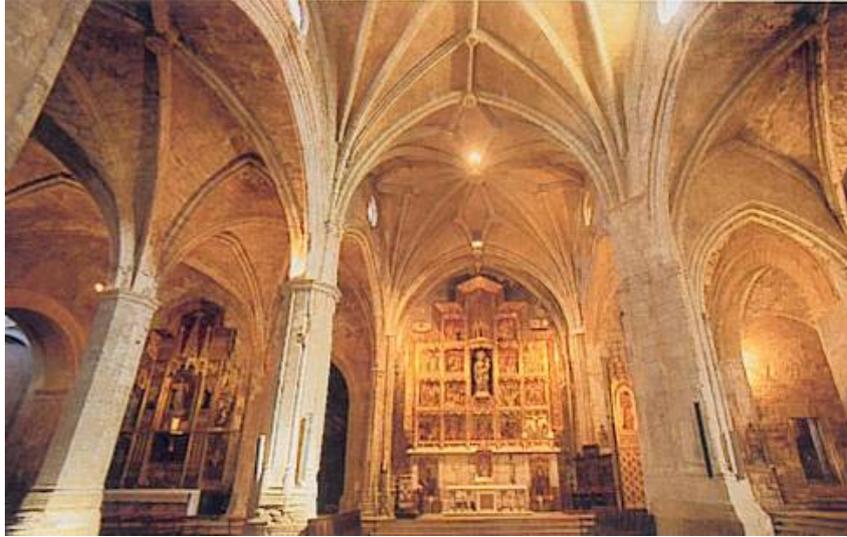
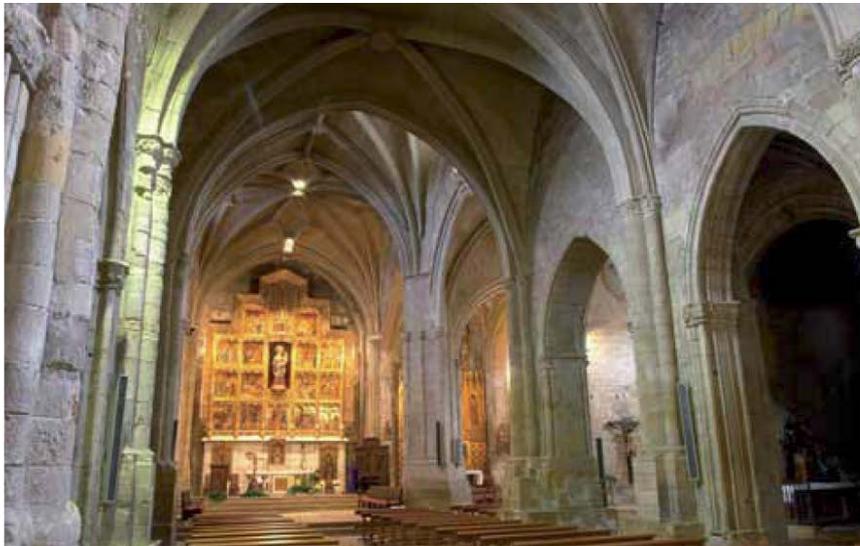
Nave central

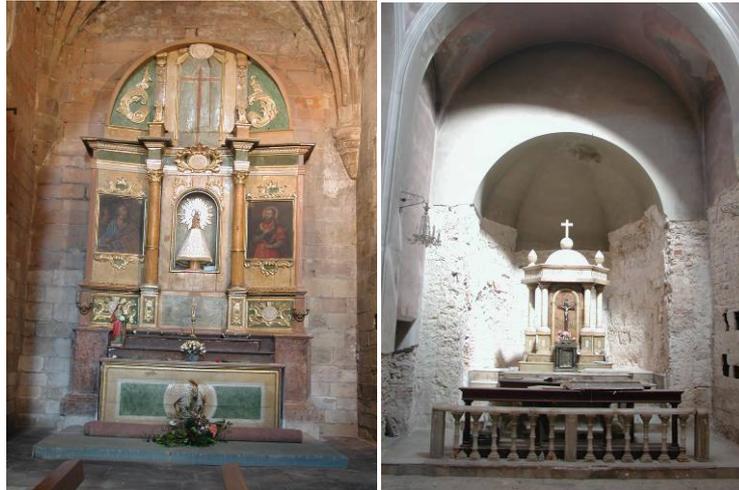
Capillas

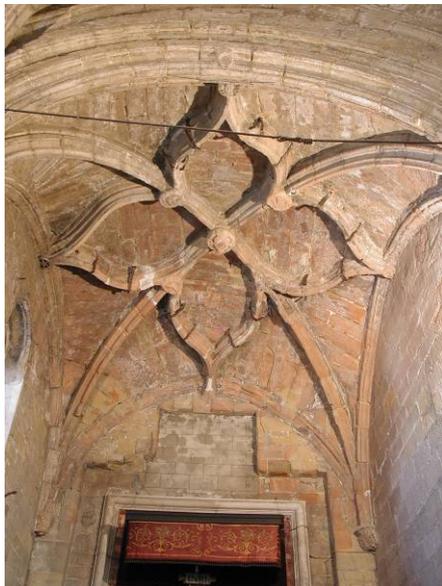
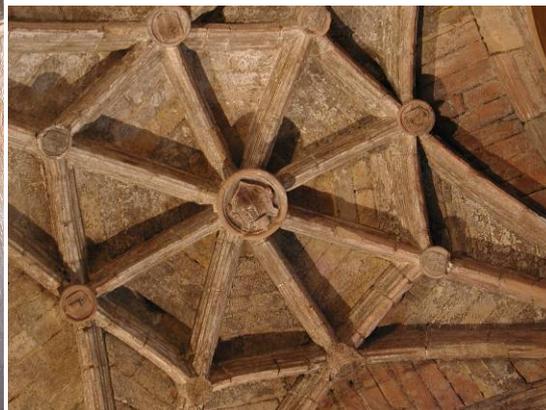
Bóvedas de capillas

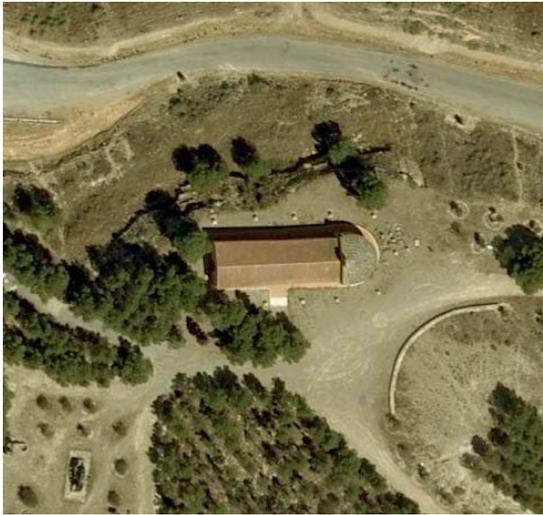
ERMITA SANTA MARIA DE LA HORTA
por A. FERRAZ

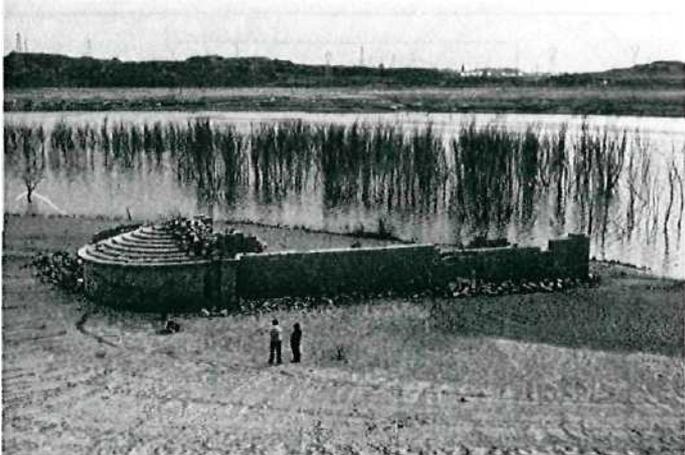
La ermita en su emplazamiento original, junto al Ebro

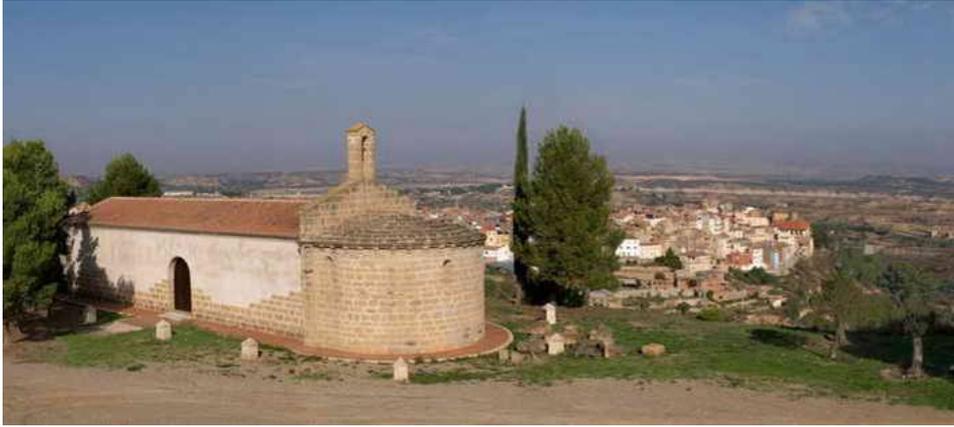
La ermita en su actual emplazamiento en el Cabezo Monteagudo

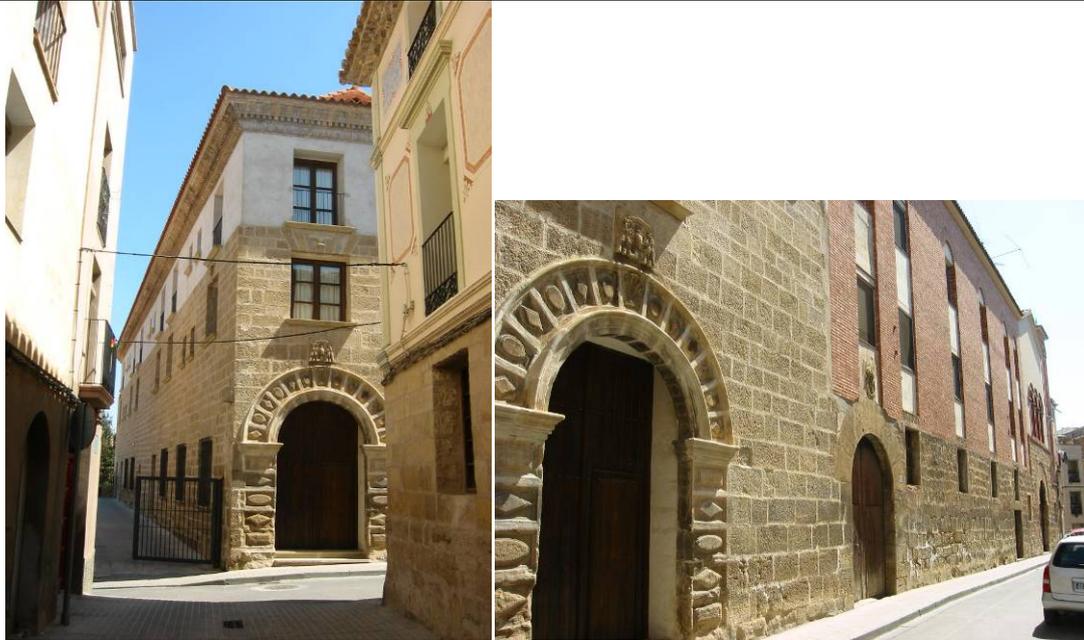
Fachada a C/. San Agustín

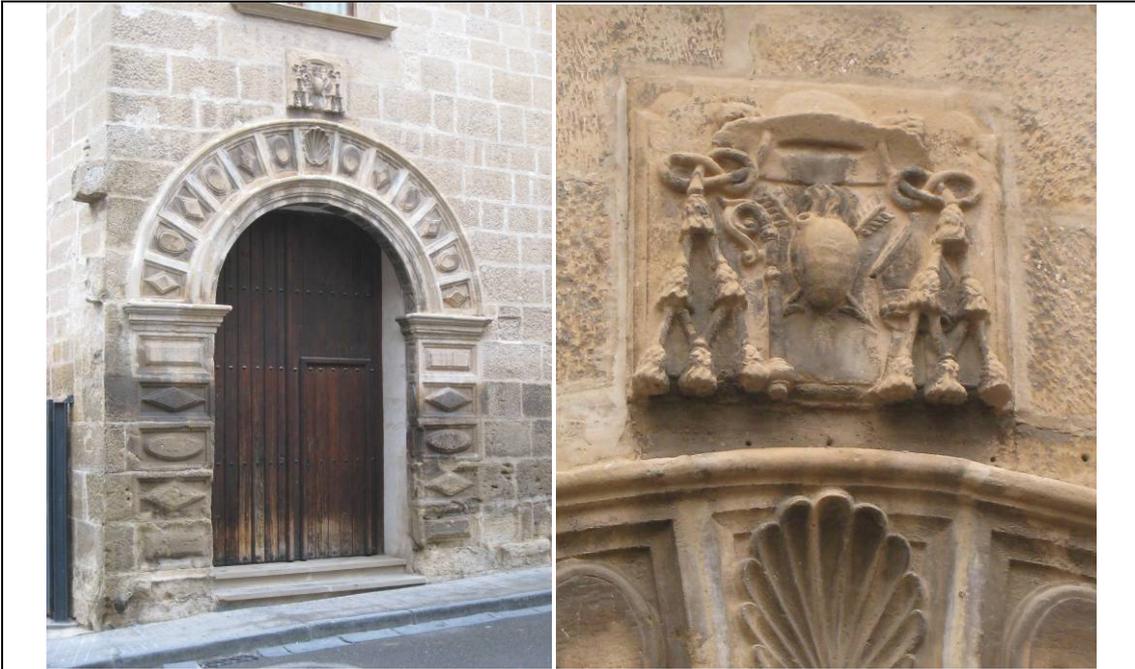
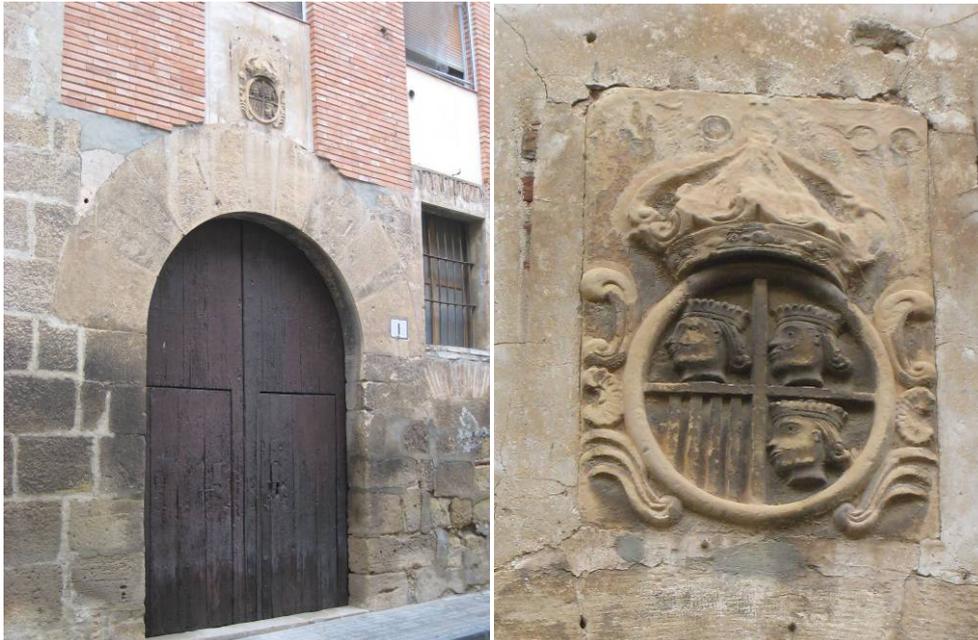
Puertas y escudos

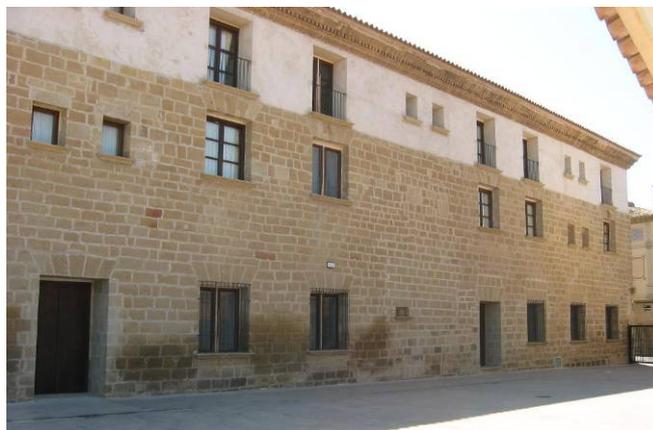
Fachada al patio O

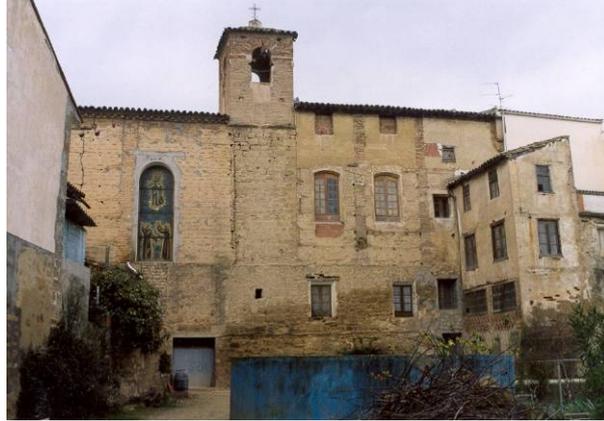
Fachada N (hacia el huerto)

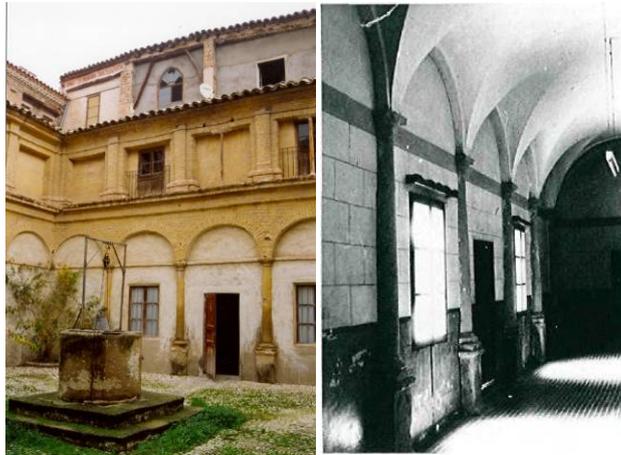
El claustro

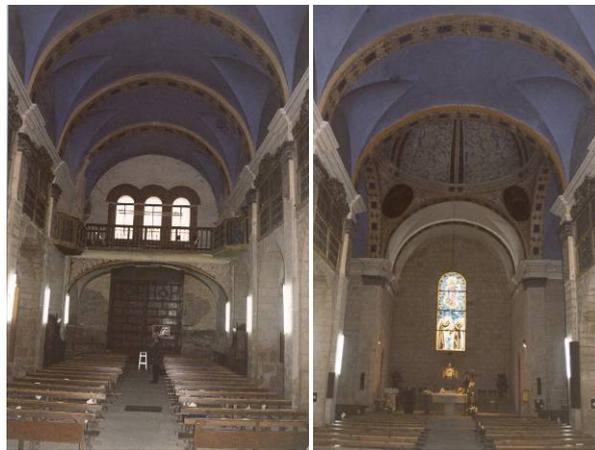
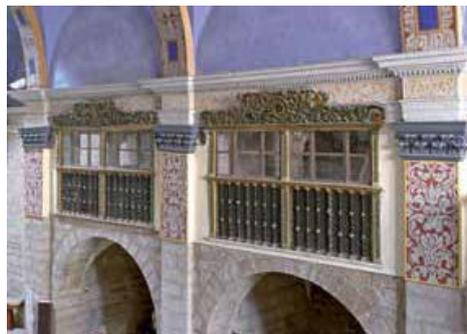
La iglesia

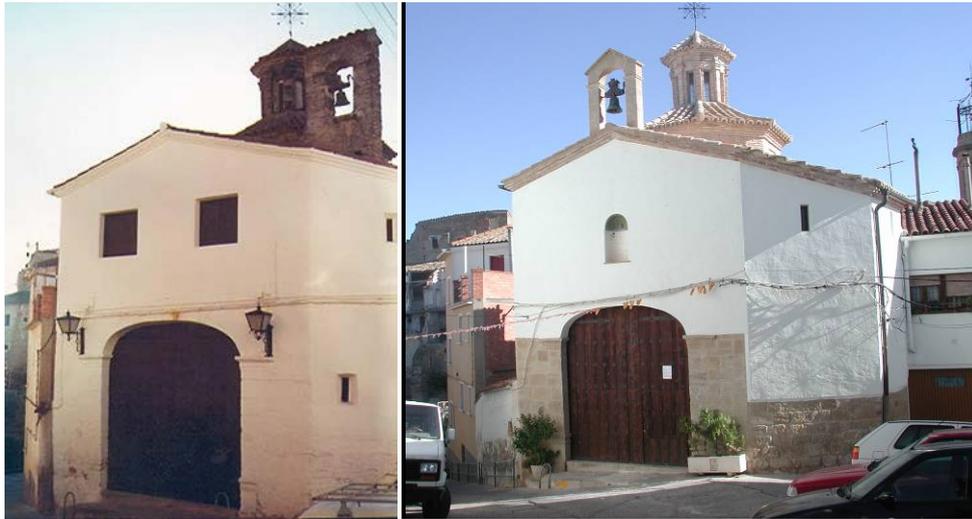
Antes y después de la restauración

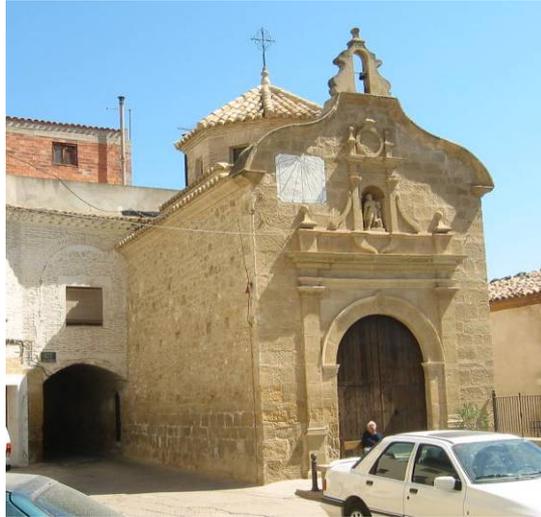
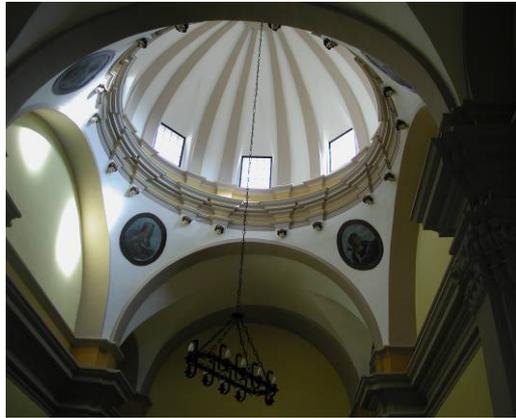
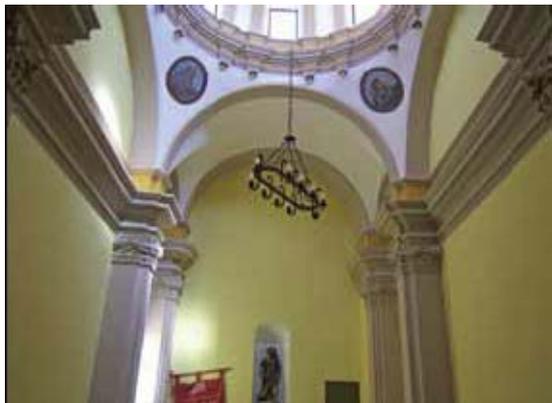
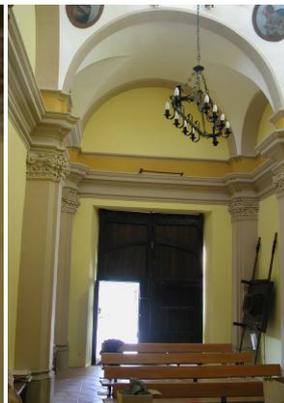
Denominación:	Capilla del Pueyo (Magdalena)
Situación:	C/. Pueyo nº 25
Ref. catastral:	8293422YL4689C
Clase de suelo:	Urbano
Calificación del suelo:	Casco antiguo
Propiedad:	Eclesiástica
Época, autor:	1790
Usos:	Equipamiento religioso

Descripción:	<p>Capilla barroca. Portada en arco de medio punto enmarcada por pilastras corintias bajo frontón partido. Remate de fachada en curva, con espadaña para campana.</p> <p>Según Valimaña: "En visita que hizo el Sr. arzobispo D. Juan Sáenz de Buruaga el día 4 de Junio de 1776 prohibió decir misa en ninguna de las Capillas fundadas sobre arcos en las calles. De estas resultas, viéndose sin Misa los vecinos del Pueyo en su barrio, determinaron derribar el arco sobre el que estaba la Capilla y hacer su Ermita en tierra firme, como ahora la vemos".</p> <p>Edificio entre medianeras de pequeñas dimensiones, con portada de piedra y el resto revocado y pintado salvo linterna y remate frontón de fachada principal en ladrillo.</p> <p>De planta rectangular, de una sola nave con tres tramos, el central que corresponde a un crucero marcado por su mayor anchura y cubierto por cúpula esférica apoyada en pechinas y cabecera de testero recto; sin capillas entre los contrafuertes. Sistema de cubrición mediante arcos fajones que descansan sobre pilastras y bóveda de lunetos en el primer y tercer tramo. El segundo tramo se cubre con bóveda esférica sobre pechinas con abundante molduración en el arranque.</p> <p>La fachada principal consta del acceso mediante arco de medio punto enmarcado por pilastras corintias dejando limpias las enjutas, está rematado por un frontón triangular partido con abundante molduración. Esta fachada se remata con un arco conopial truncado en ladrillo moldurado. La espadaña es de factura moderna. La cubrición de teja y en el tramo central linterna octogonal en ladrillo con vanos de iluminación. El alero lateral de piedra en forma de arco de gola.</p> <p>Interiormente está revocado y pintado.</p> <p>BIBLIOGRAFÍA:</p> <p>Bressel Echeverría, C. y Marco Fraile, R.: "Catálogo Monumental de Caspe". Caspe 1981</p> <p>Esparza Urroz, J. M.: "Inventario artístico de Caspe". Caspe 2007.</p> <p>Cortés Borroy, F.J.: "Caspe. Historia y Arte". Caspe, 1997.</p> <p>Del Cacho y Tiestos, J.A. (2005): "Las capillas de Caspe". Cuadernos de Estudios Caspolinos, nº 26. Caspe, 2005.</p>

Estado de conservación:	Bien
Criterio de intervención:	Conservación / Restauración

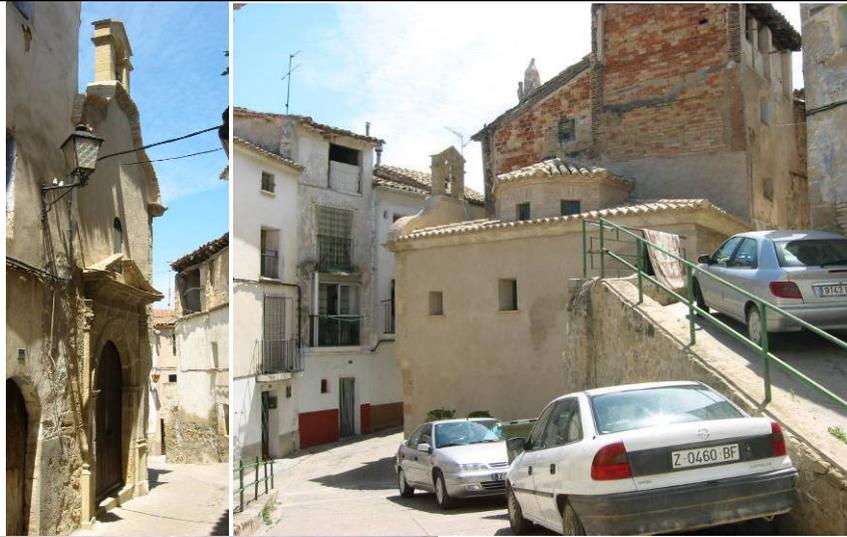
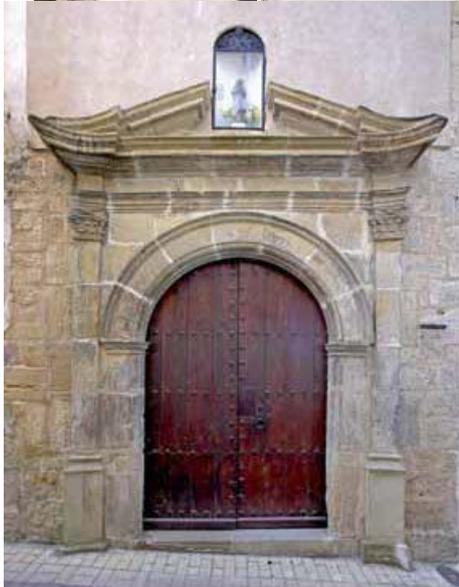
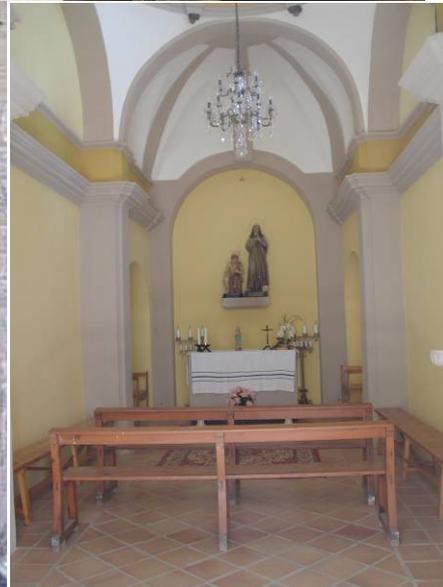
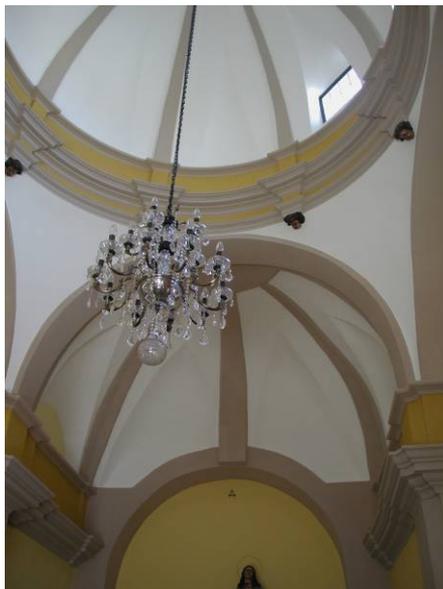
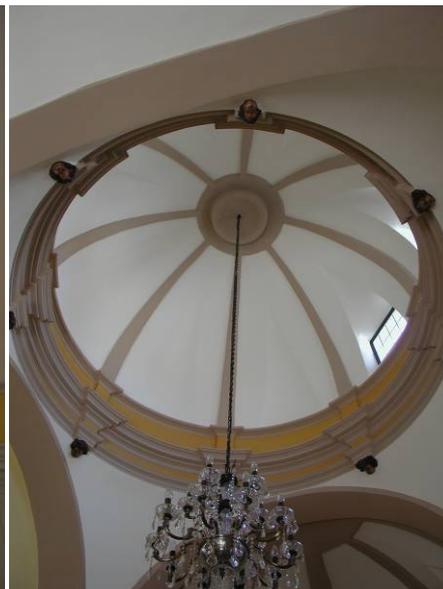
Denominación:	Capilla de La Balma
Situación:	C/. Muro nº 37
Ref. catastral:	8293448YL4689C
Clase de suelo:	Urbano
Calificación del suelo:	Casco antiguo
Propiedad:	Privada / Iglesia
Época, autor:	s.XVIII? (1843)
Usos:	Equipamiento religioso

Descripción:	<p>Pequeña capilla entre medianeras. Fachada de sillería, con un gran arco de medio punto con dovelas molduradas y escudo en la clave, que apoya sobre pilares decorados con motivos geométricos en relieve; una hornacina sobre el arco con una imagen; remate mixtilíneo barroco, con espadaña superior.</p> <p>La portada, totalmente simétrica, con acceso en arco de medio punto con dovelas fuertemente marcadas descansando sobre imposta volada y ésta sobre jambas con dibujo geométrico. Sobre la clave aparece hornacina con imagen con niño. En la parte superior se remata con arco en cortina truncado y moldurado con espadaña sobre el tramo plano. Lateralmente aparecen dos gárgolas cilíndricas. En la clave hay la fecha de 1843 que corresponde a la edificación del templo o a una reforma.</p> <p>De planta rectangular, una sola nave, cabecera plana y tres tramos sencillos con testero recto. El sistema de cubrición mediante arcos tajones que apean sobre pilastras y bóveda de lunetos en todos tramos. Interiormente revocado y pintado,</p> <p>BIBLIOGRAFÍA: Bressel Echeverría, C. y Marco Fraile, R.: "Catálogo Monumental de Caspe". Caspe 1981 Esparza Urroz, J. M.: "Inventario artístico de Caspe". Caspe 2007. Cortés Borroy, F.J.: "Caspe. Historia y Arte". Caspe, 1997. Del Cacho y Tiestos, J.A. (2005): "Las capillas de Caspe". Cuadernos de Estudios Caspolinos, nº 26. Caspe, 2005.</p>

Estado de conservación:	Bien
Criterio de intervención:	Conservación / Restauración Deben eliminarse los cables superpuestos a la fachada.

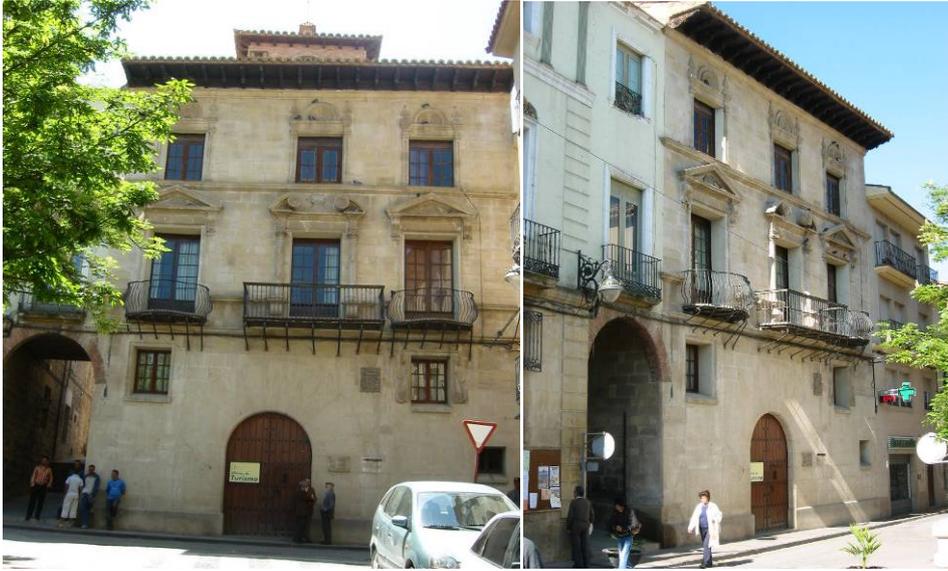
Fachada principal

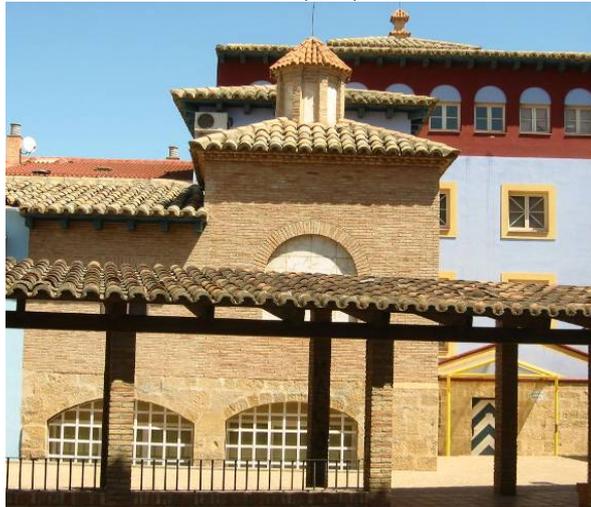
Fachada posterior

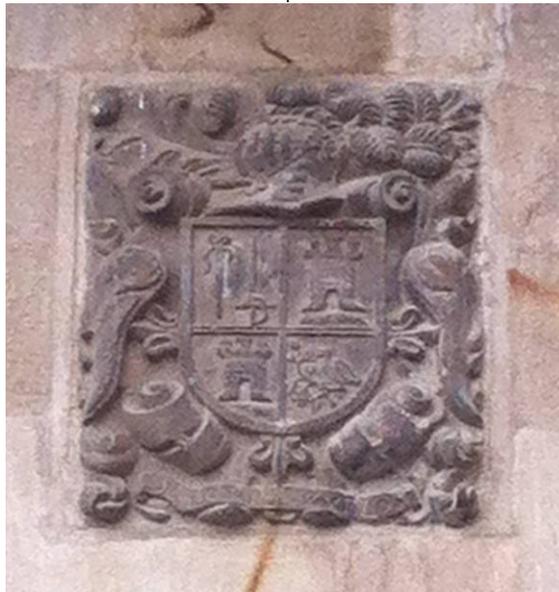
Escudo en fachada principal

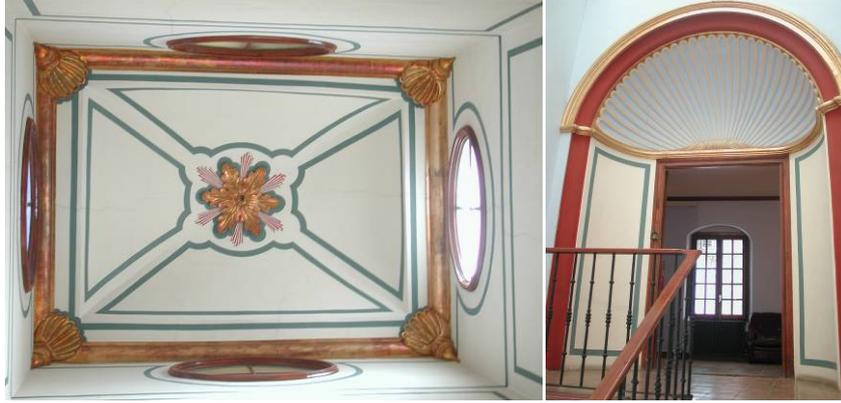
Interiores: techo de la escalera y puerta acceso planta noble

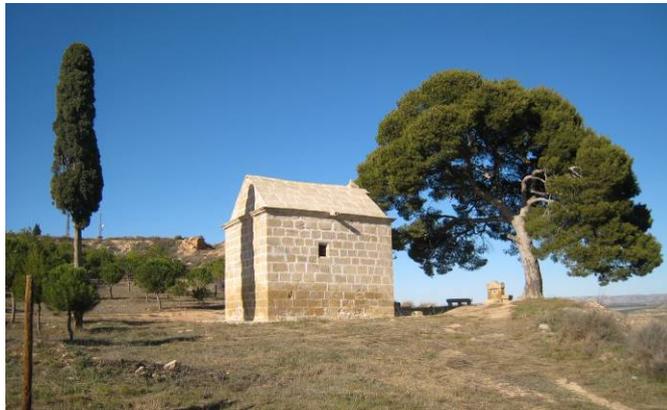
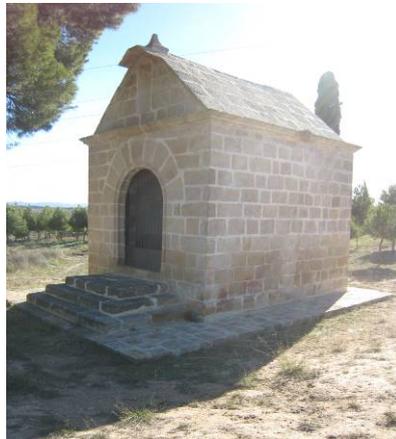
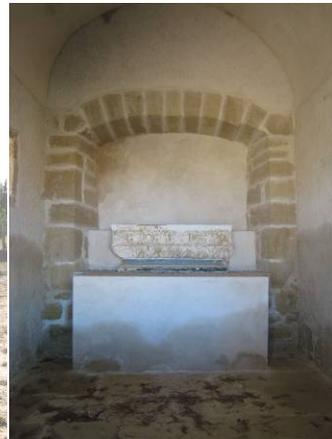
Tras la restauración del 2010

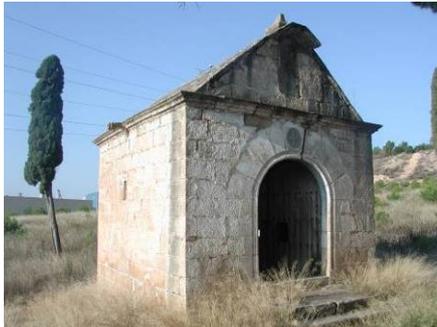
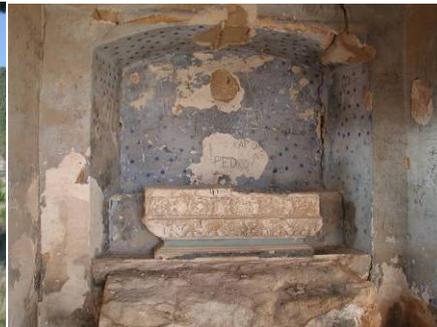
Antes de la restauración del 2010

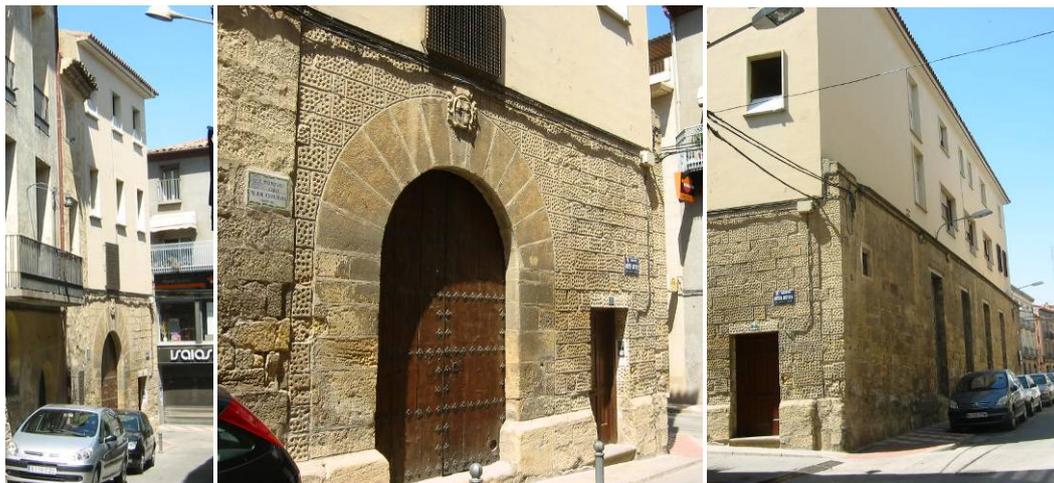
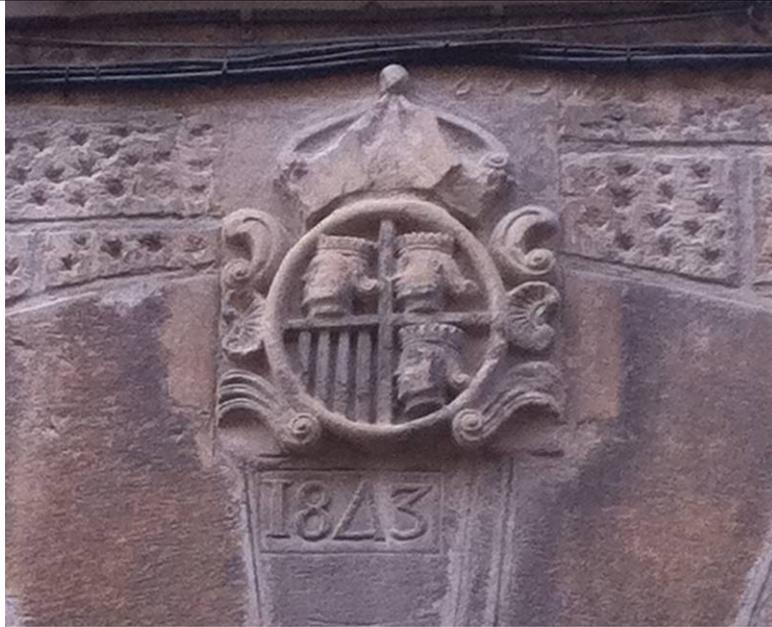
Estado de conservación:	Bueno
Criterio de intervención:	<p>Conservación / Restauración.</p> <p>En virtud de lo dispuesto en la Disposición Adicional Segunda de la Ley 3/1999, de 10 de marzo, del Patrimonio Cultural Aragonés, son Bienes de Interés Cultural los escudos existentes.</p> <p>Eliminación de cables adosados a fachada.</p>

Escudo en la clave del arco.

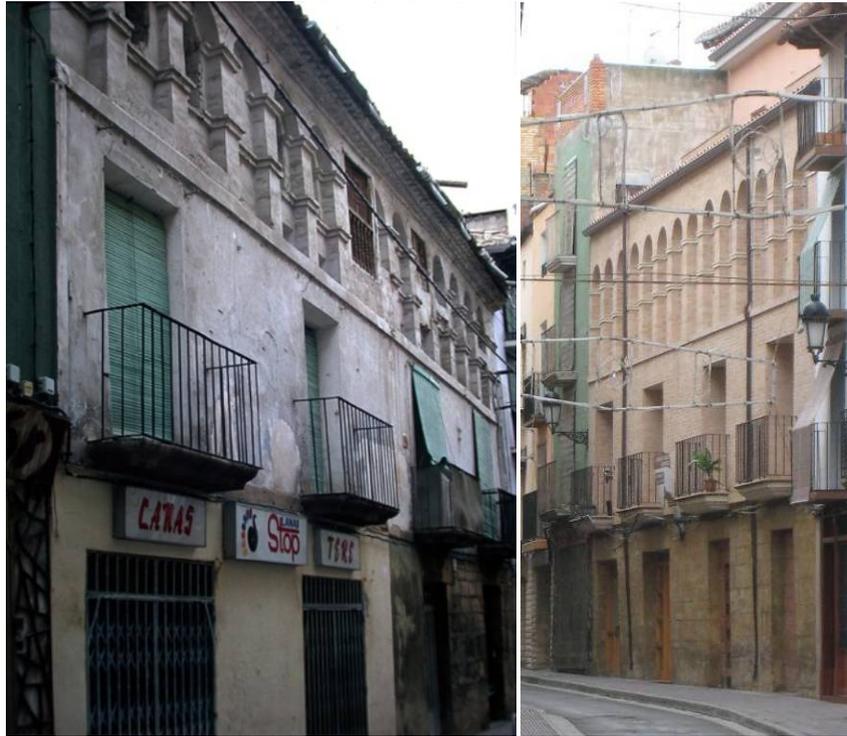
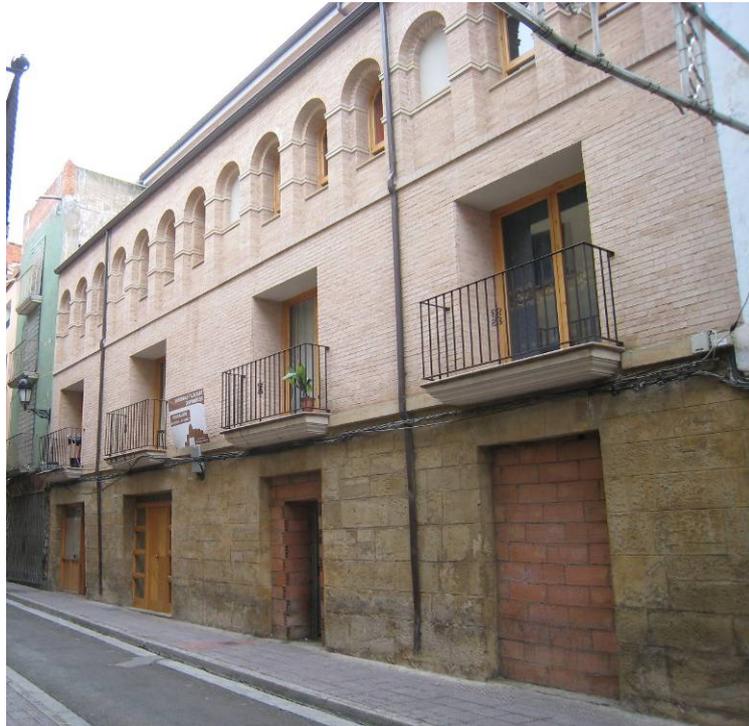
Estado de conservación:	Bien tras la rehabilitación efectuada.
Criterio de intervención:	Conservación / Restauración de fachada / Rehabilitación interior.

Antes (foto Benito, F./sipca.es) y después de la "rehabilitación"

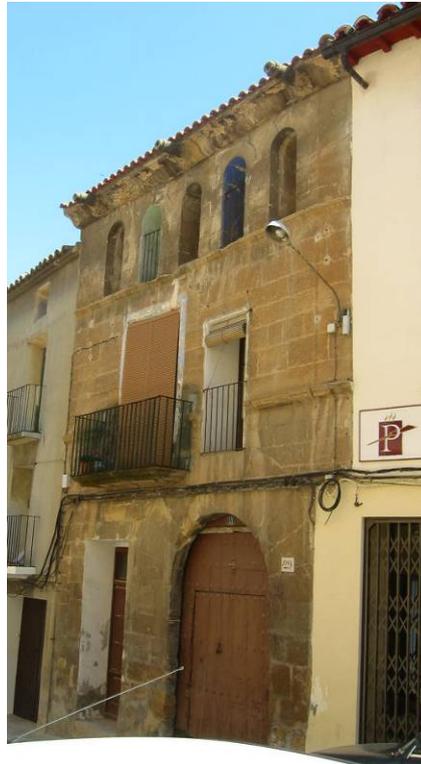
Estado de conservación:	Regular.
Criterio de intervención:	Conservación / Restauración / Rehabilitación Restitución de huecos originales, o al menos más respetuosos con la composición de fachada.

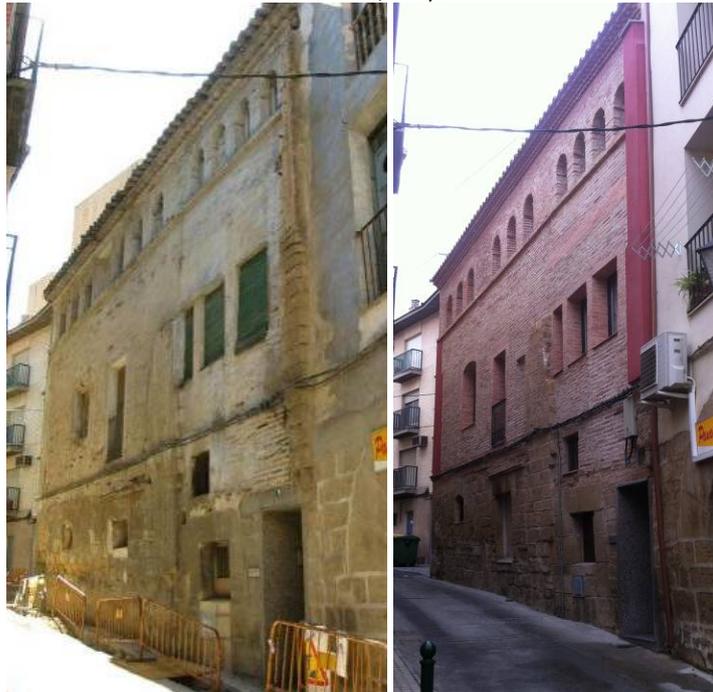
Estado de conservación:	Bueno (rehabilitado 2007).
Criterio de intervención:	Conservación / Rehabilitación. Integración de hueco del local izquierdo de C/. Mayor.

Fachada a C/. Carmen (antes y después de la rehabilitación)

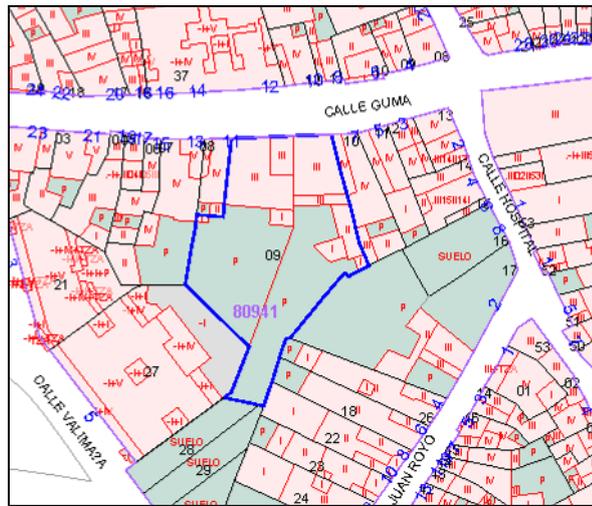
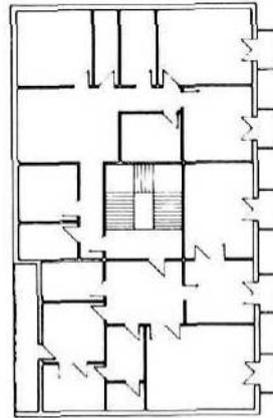
CASPE
C/ GUMA 9
PDR C. BRESSEL Y R. MARCO

Estado de conservación:	Bueno en general. La planta baja muestra un deficiente mantenimiento.
Criterio de intervención:	Conservación / Restauración / Rehabilitación Eliminación de cables adosados a fachada.

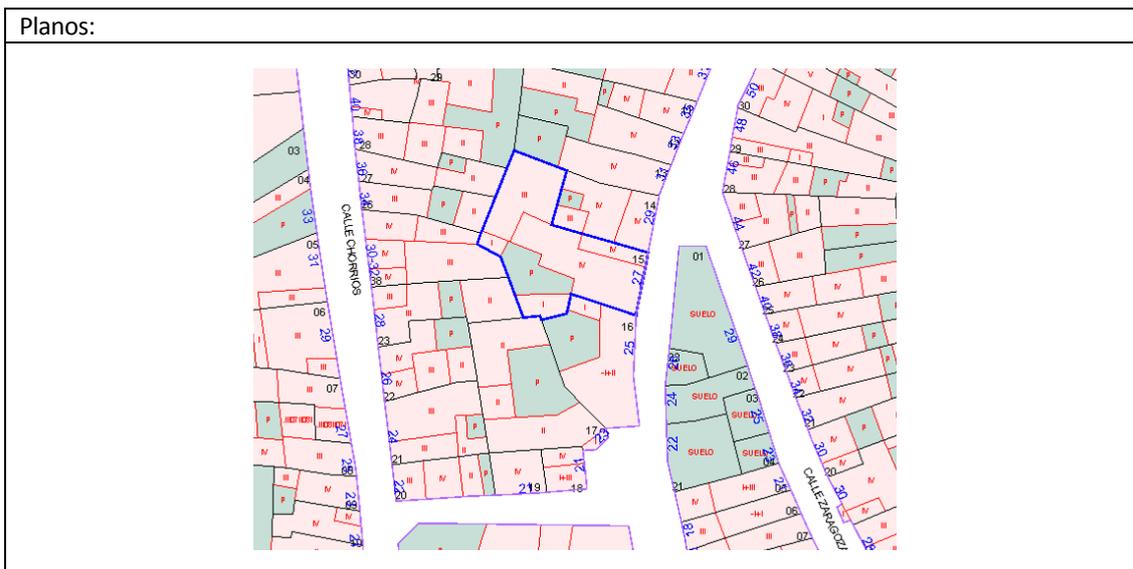
Descripción:	Restos de muralla medieval en la trasera de una casa particular.
Estado de conservación:	Regular
Criterio de intervención:	Conservación / Restauración.

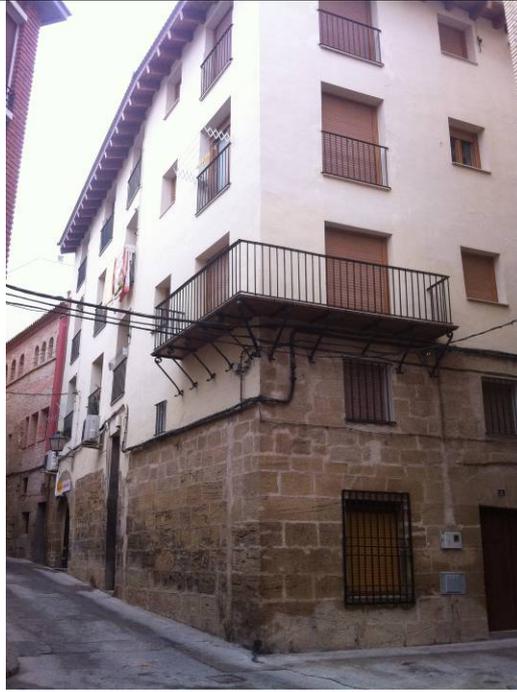
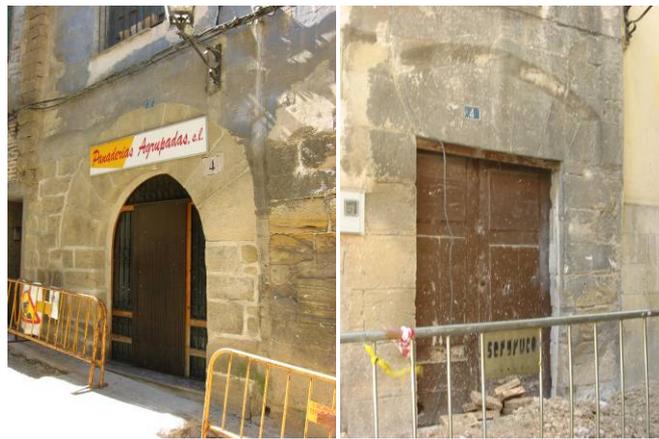
Estado de conservación:	Recientemente "rehabilitada", con supresión del primitivo alero curvo.
Criterio de intervención:	Conservación / Rehabilitación Deberá conservarse la planta baja de sillería con los arcos existentes, y el balcón esquinero.

Fachadas a C/. Carmen y C/. Campaña

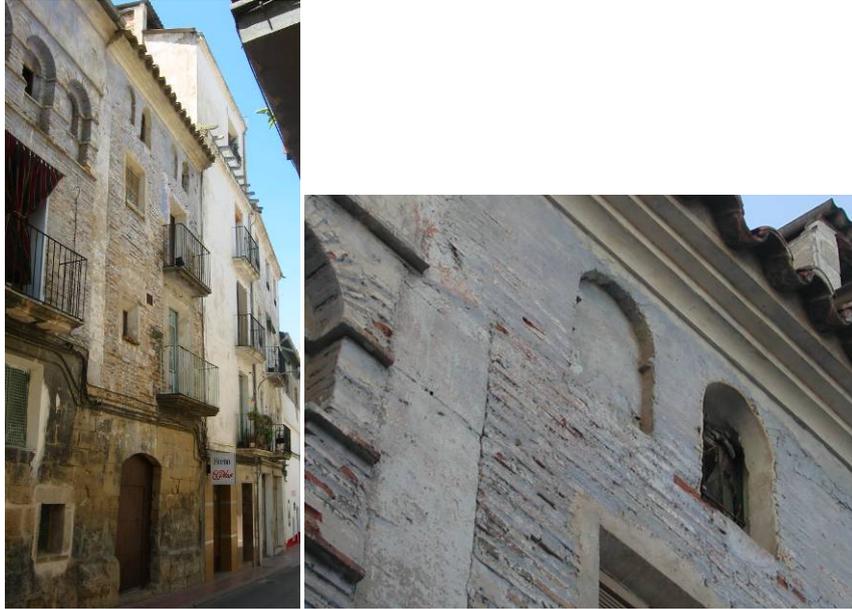
Denominación:	Edificios renacentistas
Situación:	C/. Rosario nº 11
Ref. catastral:	8195217YL4689E
Clase de suelo:	Urbano
Calificación del suelo:	Casco antiguo
Propiedad:	Privada
Época, autor:	s. XVIII
Usos:	Residencial

Descripción:	<p>Edificios renacentista de PB+2+bc, con la típica galería de arquillos en la planta superior (4 arcos sencillos).</p> <p>La fachada es de piedra sillar en PB, que cuenta con un arco rebajado, y de ladrillo cara vista en plantas alzadas, compuestas con una disposición de balcones y ventanas. Las dos plantas alzadas son iguales, con un hueco con balcón (peana de sillería) y un ventanuco, seguramente abierto posteriormente. La logia presenta cuatro vanos, con arcos de medio punto sencillos. El alero es pequeño, formado por tres hiladas de ladrillos, posiblemente reconstruido.</p> <p><u>Bibliografía:</u> Bressel Echeverría, C. y Marco Fraile, R.: "Catálogo Monumental de Caspe". Caspe 1981 Esparza Urroz, J. M.: "Inventario artístico de Caspe". Caspe 2007.</p>
Estado de conservación:	Regular. Acusa cierto abandono.
Criterio de intervención:	Conservación / Restauración de fachada / Rehabilitación interior. Eliminación de cables adosados a fachada.

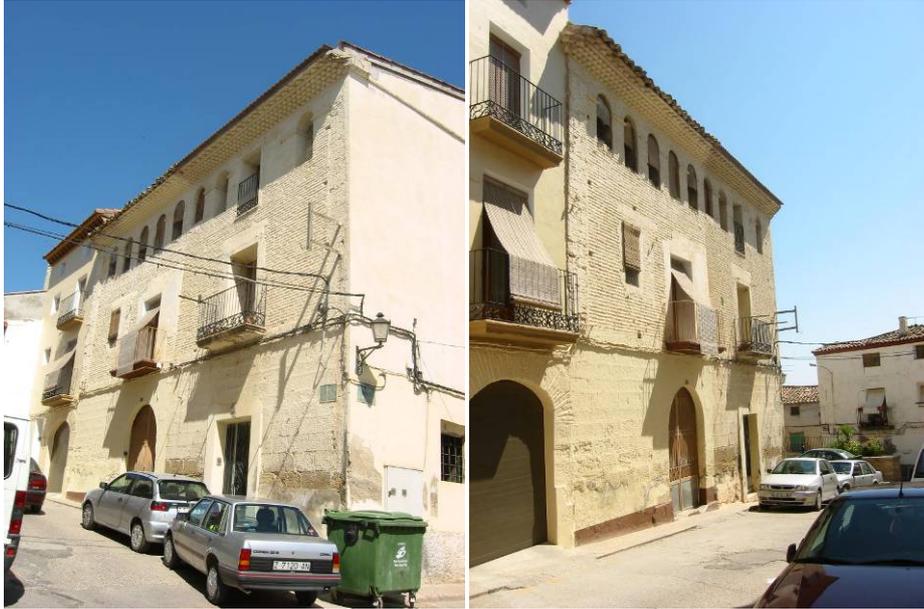
Denominación:	Casas con galería de arquillos.
Situación:	C/. San Roque nº 2-4-6
Ref. catastral:	8394902YL4689C
Clase de suelo:	Urbano
Calificación del suelo:	Casco antiguo
Propiedad:	Privada
Época, autor:	s. XVI
Usos:	Residencial

Descripción:	<p>Tres casas (posiblemente resultado de la subdivisión de un edificio único), con fachada en la que destacan los grandes arcos de medio punto (nº 4 y 6), los balcones, y la galería de arquillos de medio punto (nº 2 y 4).</p> <p>Edificio que consta de planta baja, noble y bajo-cubierta.</p> <p>La planta baja está realizada enteramente en piedra de sillería, y destaca en ella la puerta de acceso bajo arco de medio punto; existe además otra puerta rectangular abierta posteriormente. El resto del edificio es de ladrillo.</p> <p>La planta noble tiene dos huecos con balcón, muy sencillos, y un pequeño ventanuco.</p> <p>El remate es lo más interesante del edificio. La logia presenta diez huecos con arcos de medio punto y listel corrido por las impostas.</p> <p>El alero es grande, todo de ladrillo. Consta de cuatro hiladas de ladrillo aplastado, más tres de ladrillo plano, la final dispuesta en punta de sierra.</p> <p>Toda la fachada se encuentra actualmente encalada.</p> <p><u>Bibliografía:</u> Bressel Echeverría, C. y Marco Fraile, R.: "Catálogo Monumental de Caspe". Caspe 1981 Esparza Urroz, J. M.: "Inventario artístico de Caspe". Caspe 2007.</p>

Estado de conservación:	Bueno.
Criterio de intervención:	Conservación / Restauración de fachada / Rehabilitación interior.

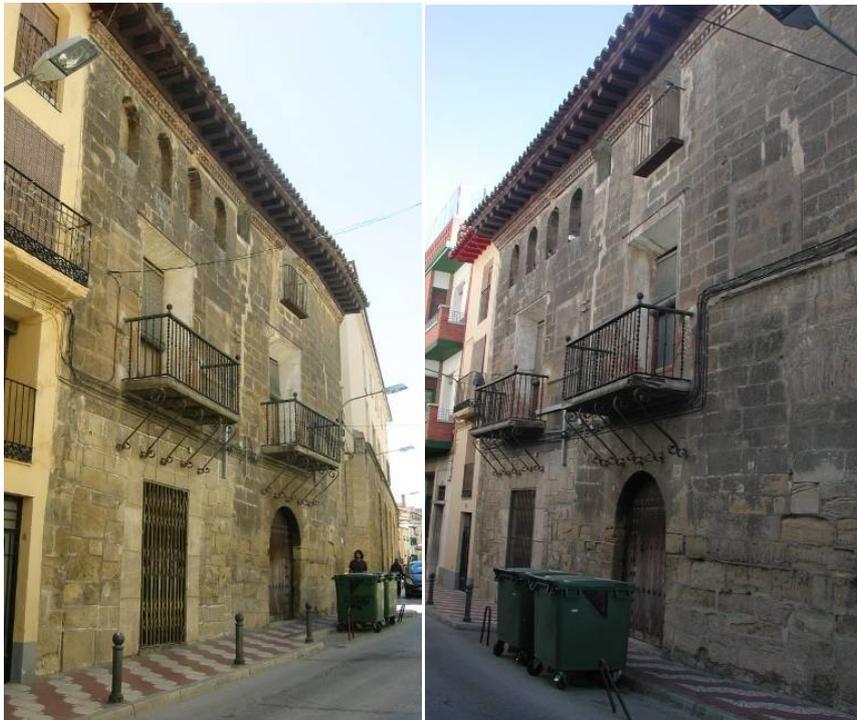
Fachada C/. Santa Lucía (antes de la rehabilitación)

Denominación:	Palacio renacentista.
Situación:	C/. Santa Lucía nº 13
Ref. catastral:	8194201YL4689C
Clase de suelo:	Urbano
Calificación del suelo:	Casco antiguo
Propiedad:	Privada
Época, autor:	s. XVI-XVIII
Usos:	Residencial

Descripción:	<p>Palacio renacentista aragonés de Manuel Latre y Huarte, teniente general, director del Estado Mayor en 1838.</p> <p>Edificio construido en piedra que consta de planta baja, noble y bajo-cubierta, cuya fachada ha sufrido diversas alteraciones, sin haber perdido por ello todavía su carácter.</p> <p>La <u>fachada a C/. Santa Lucía</u> es de sillería de piedra, con un arco de medio punto para el acceso, dos balcones apeados con tornapuntas de forja en P1, y galería de arquillos en PBC.</p> <p>En planta baja destaca el arco de medio punto, señalando la puerta de acceso a la vivienda, con portón de madera. Posteriormente se ha abierto un nuevo hueco correspondiente a un local comercial. La planta noble presenta dos grandes huecos, con balcones de gran vuelo sobre cinco ménsulas de forja con volutas en sus extremos. Las barandillas de dichos balcones son de hierro forjado con cierto sabor barroco.</p> <p>El intradós es plano, con cinco tornapuntas de hierro; quedan restos de una moldura horizontal en piedra que a la altura del balcón recorría la fachada.</p> <p>La logia es la parte más modificada del edificio. Sólo restan cuatro huecos con arcos de medio punto, muy sobrios.</p> <p>Diversas molduras y dentículos rematan el edificio.</p> <p>El alero es de gran tamaño, de madera, con canetes prismáticos grandes, y apoya sobre un friso con molduras lisas que enmarcan una de taqueado.</p> <p>El interior ha sido muy modificado, y lo que era una única vivienda ha sido dividido y compartimentado, y hoy día está destinado a usos diversos.</p> <p>La <u>fachada a la C/. Alta</u> es de ladrillo visto salvo el zócalo y el arco de acceso en piedra, destacando en ella el gran arco rebajado de acceso, y la potente galería de arquillos dobles de PBC bajo el alero.</p> <p>La planta baja con acceso en arco de medio punto con despiece de dovelas y con cuatro vanos anárquicamente distribuidos. La planta noble con tres vanos-balcón sin vuelo y ventana cuadrada totalmente descompuesto. La galería constituida por arcos de medio punto dobles (catorce arcos con alguno modificado). Aparece listel corrido a la altura de imposta, alféizar y forjado. El alero de ladrillo en vuelo progresivo consta de listel, dentículo, cuarto bocel, listel, aplantillado, listel.</p> <p><u>Bibliografía:</u> Bressel Echeverría, C. y Marco Fraile, R.: "Catálogo Monumental de Caspe". Caspe 1981 Esparza Urroz, J. M.: "Inventario artístico de Caspe". Caspe 2007.</p>

Estado de conservación:	Bien (tras la "rehabilitación" efectuada).
Criterio de intervención:	Conservación / Restauración.

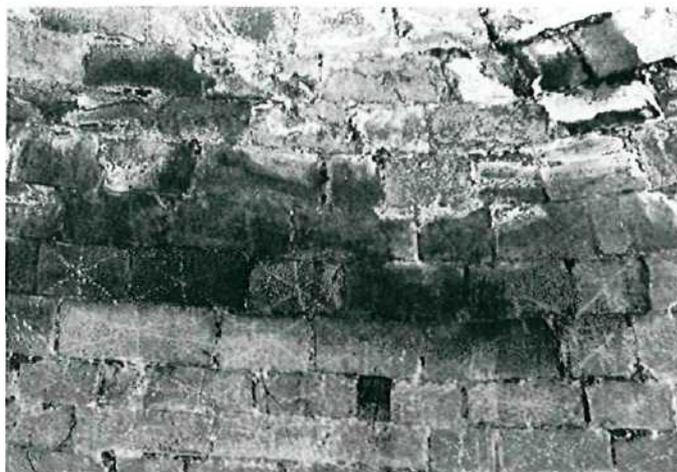
Denominación:	Nevera
Situación:	C/. Zaragoza
Ref. catastral:	
Clase de suelo:	Urbano
Calificación del suelo:	Casco antiguo
Propiedad:	Privada
Época, autor:	
Usos:	Ninguno

Descripción:	Recinto subterráneo, de planta circular y cubierta semiesférica, utilizado hasta épocas recientes como cámara de frío para guardar hielo. Construido con grandes bloques de piedra sillar, poseía dos entradas: una en el vértice de la cúpula, y la otra lateral. Actualmente está abandonado.
Estado de conservación:	Malo
Criterio de intervención:	Conservación / Restauración
