AYUNTAMIENTO DE CASPE

PLAN GENERAL DE ORDENACIÓN URBANA TEXTO REFUNDIDO

CATÁLOGO ARQUITECTÓNICO

octubre 2016

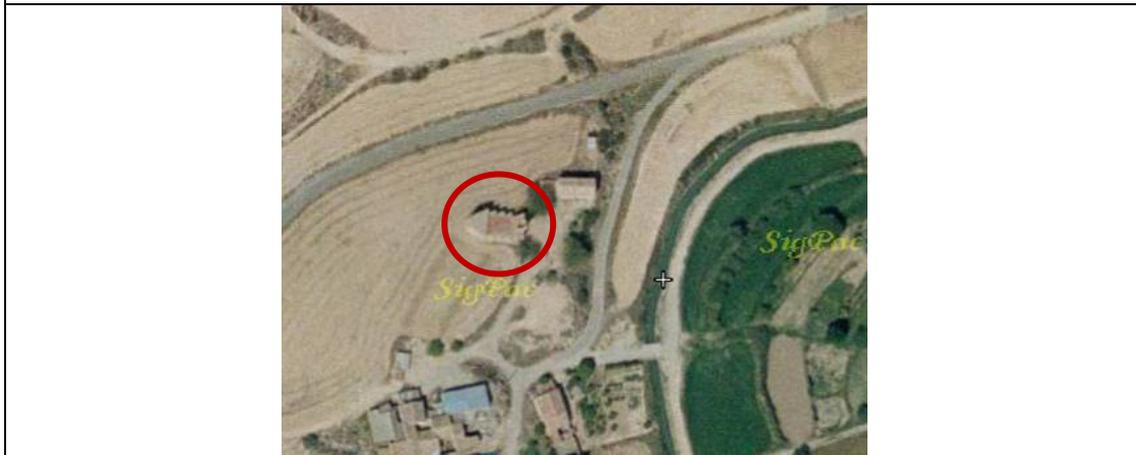
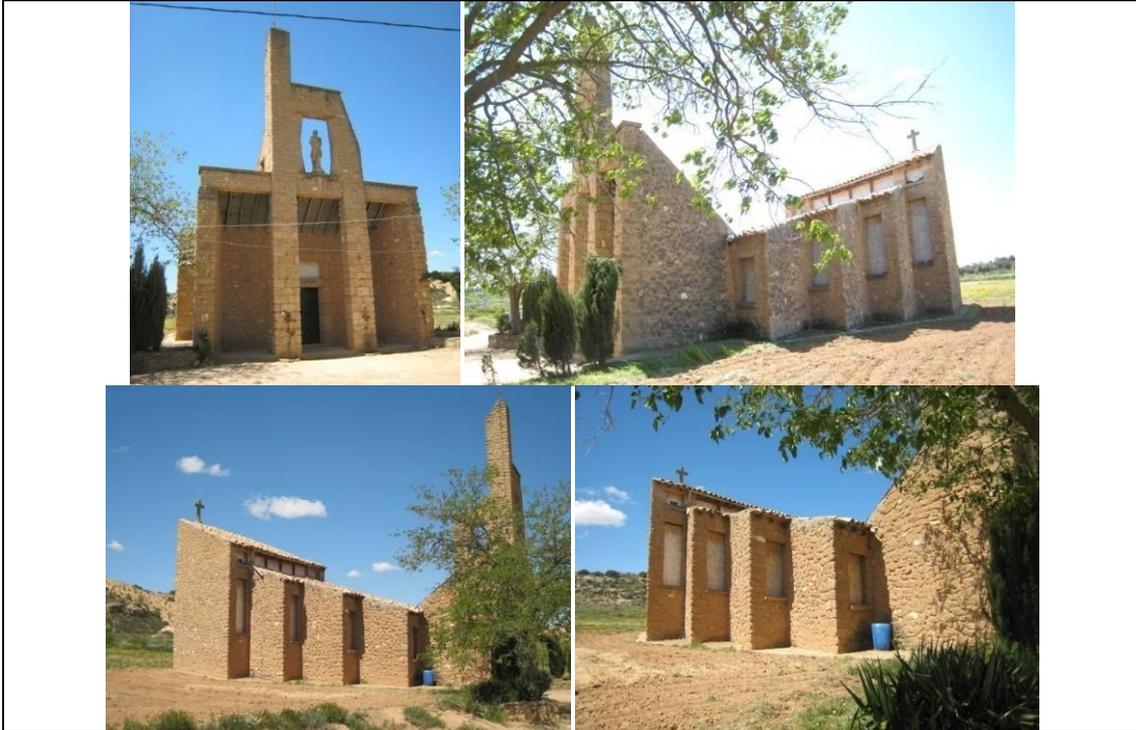
Denominación:	Iglesia de Zaragoceta
Situación:	Plaza de Mosén Vicente / Barrio de Zaragoceta
Ref. catastral:	
Clase de suelo:	Urbano
Calificación del suelo:	Equipamiento
Propiedad:	Privada / Eclesiástica
Época, autor:	s. XX (1960)
Usos:	Religioso

Descripción:	Iglesia aislada en la que destaca su planta orgánica, planteada en función de la iluminación interior. Obtuvo el 1 ^{er} accésit del Trofeo Ricardo Magdalena de la Institución Fernando el Católico en el año 1960.
Estado de conservación:	Bueno
Criterio de intervención:	Conservación / Restauración

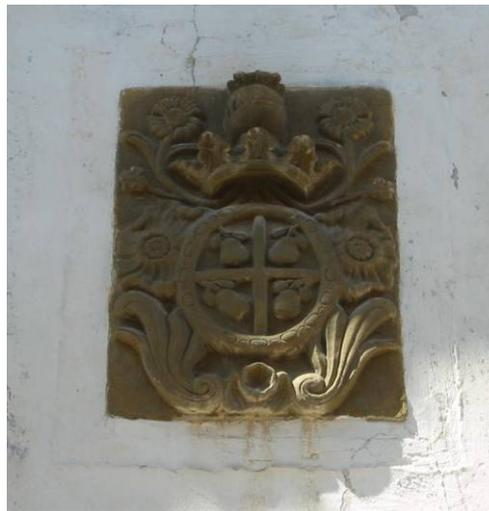
Denominación:	Edificio con escudo
Situación:	C/. Alta nº 24
Ref. catastral:	8094712YL4689C
Clase de suelo:	Urbano
Calificación del suelo:	Casco antiguo
Propiedad:	Privada
Época, autor:	s. XVIII
Usos:	Residencial

Descripción:	Edificio de correcta composición, con dos balcones recercados en P1, entre los cuales hay un escudo de piedra labrada, y huecos apaisados recercados en PBC, bajo el amplio alero con canetes de madera.
Estado de conservación:	Regular. Presenta humedades capilares del terreno en PB, y detona cierto grado de abandono.
Criterio de intervención:	Conservación / Rehabilitación / Reconstrucción elemental. En virtud de lo dispuesto en la Disposición Adicional Segunda de la Ley 3/1999, de 10 de marzo, del Patrimonio Cultural Aragonés, son Bienes de Interés Cultural los escudos existentes. El escudo deberá conservarse en su posición.

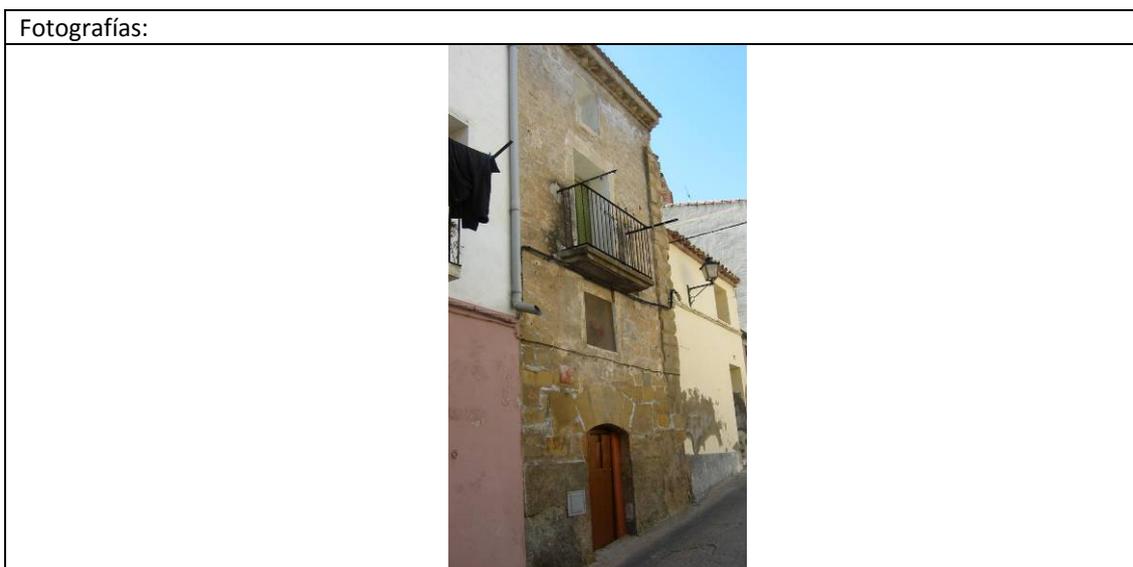
Descripción:	Edificio residencial con fachada de sillería de piedra en PB, con un arco rebajado y balcón.
Estado de conservación:	Regular. Afectado por humedades capilares del terreno.
Criterio de intervención:	Conservación / Rehabilitación / Reconstrucción elemental. Conservación de sillería y arco de PB.

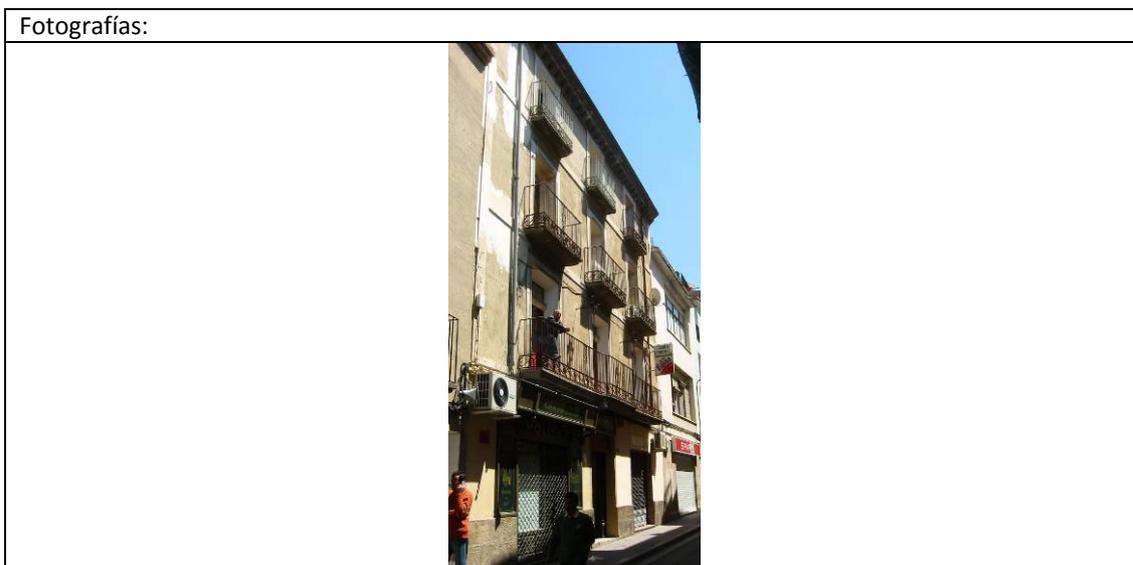
Descripción:	Edificio residencial entre medianeras, con correcta composición de fachada mediante balcón corrido en P1, y balcones de tamaño decreciente en P2 y PBC.
Estado de conservación:	Bien
Criterio de intervención:	Conservación / Restauración / Rehabilitación Integración de planta baja en composición global de fachada.

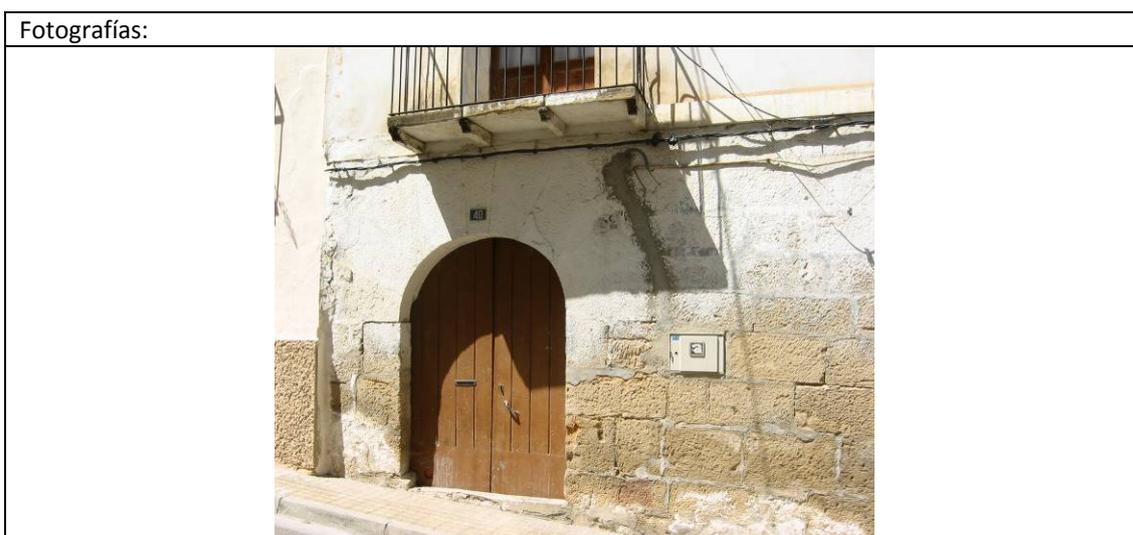
Denominación:	Arco de medio punto
Situación:	C/. Borrizo nº 40
Ref. catastral:	8194225YL4689C
Clase de suelo:	Urbano
Calificación del suelo:	Casco antiguo
Propiedad:	Privada
Época, autor:	1770
Usos:	Residencial

Descripción:	Arco de medio punto de sillería de piedra con grandes dovelas, insertos en muro asimismo de sillería en PB.
Estado de conservación:	Bien.
Criterio de intervención:	Conservación / Restauración. Limpieza de la piedra eliminando pintura y cables adosados.

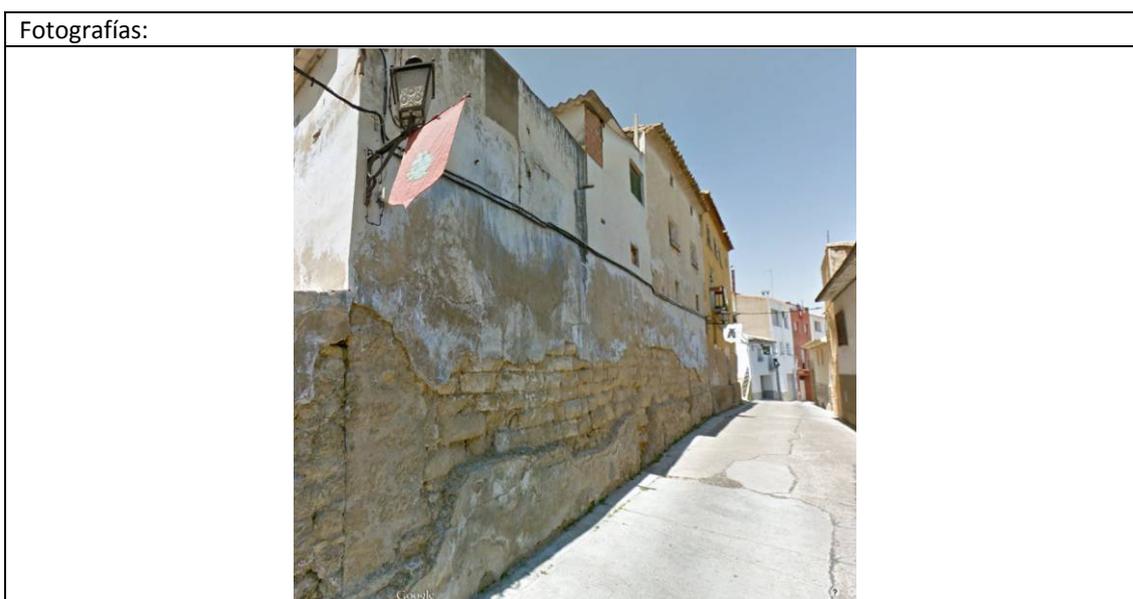
Descripción:	Restos de muralla medieval integrados en fachada exterior de edificios residenciales
Estado de conservación:	Regular
Criterio de intervención:	Conservación / Restauración

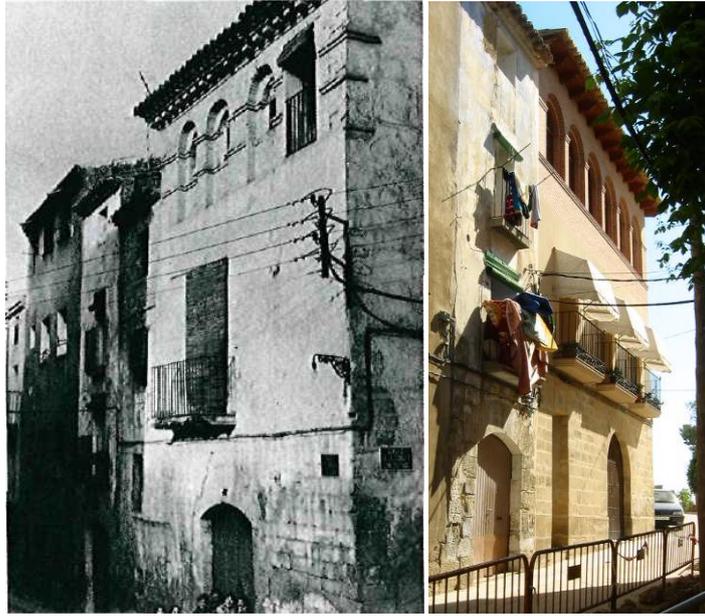
Fotografías del edificio anterior, y de su reconstrucción.

Descripción:	<p>Edificio de nueva planta que ha sustituido a un edificio catalogado anterior que poseía la siguiente descripción:</p> <p><i>s. XVI</i> <i>Edificio del s.XVI, de PB+1+BC, en esquina con una sola fachada principal de sillería y ladrillo. La planta baja con un solo hueco-acceso en arco escarzano (anteriormente de medio punto); la planta principal con un hueco-balcón con descentrado vuelo más intradós de canetes y tablas muy deteriorados; logia con cuatro arcos dobles de medio punto de ladrillo con doble listel corrido a la altura del alféizar y de la imposta de arranque de los arcos; alero en vuelo progresivo constituido por denticulo (madera), listel, pico, listel de ladrillo.</i></p> <p>La reconstrucción ha pretendido mantener las características tipológicas del edificio anterior (arco de acceso y galería de arquillos), con un resultado globalmente discutible.</p>
Estado de conservación:	Bien.

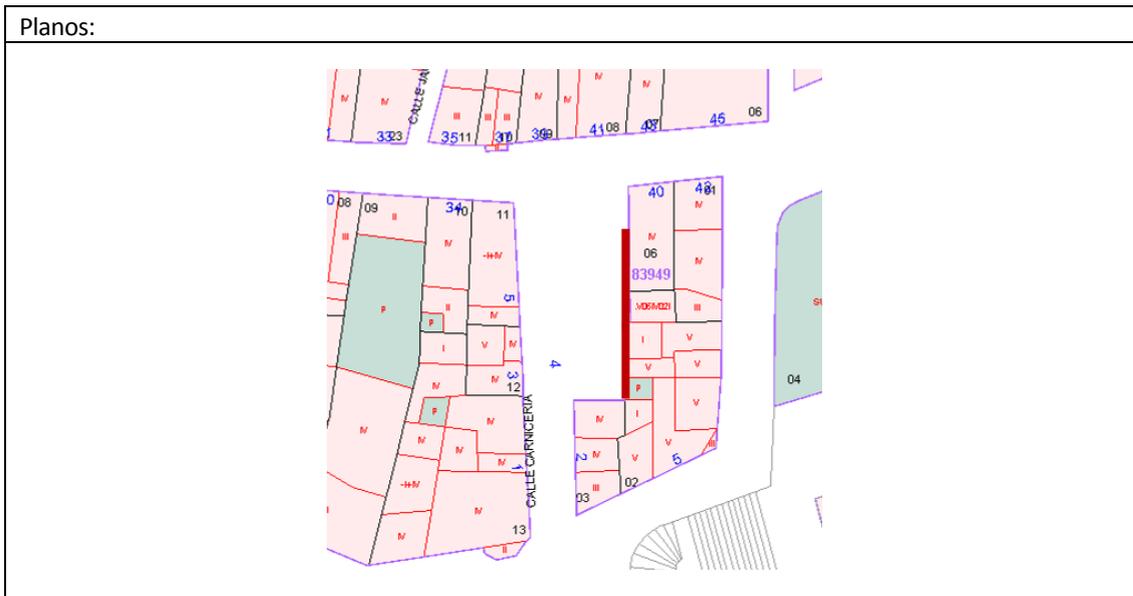
Descripción:	Arcos apuntados de sillería de piedra insertos en muro (antes medianil) convertido en fachada por el derribo de una edificación. El solar se ha transformado en una plazuela, y el medianil se ha decorado con una pintura simulando la fachada de una casa.
Estado de conservación:	Bien. Fueron restaurados por el Ayuntamiento en una actuación que comportó la pintura decorativa del medianil imitando una fachada.
Criterio de intervención:	Conservación / Restauración. Posible apertura de huecos para acceso a locales.

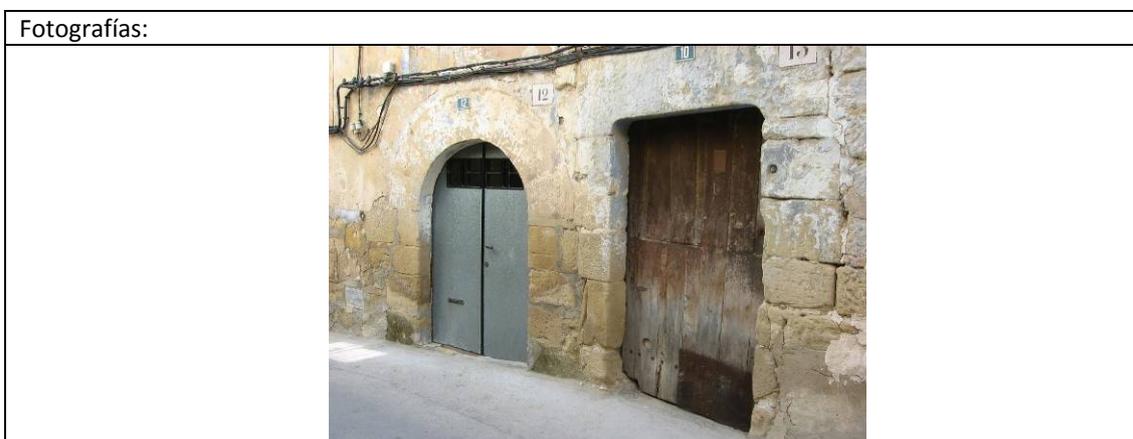
Denominación:	Puertas
Situación:	C/. Causi nº 10 y 12
Ref. catastral:	8392724YL4689A y 8392725YL4689A
Clase de suelo:	Urbano
Calificación del suelo:	Casco antiguo
Propiedad:	Privada
Época, autor:	
Usos:	Residencial

Descripción:	Puertas de acceso a edificios en sillería de piedra: una en arco de medio punto con grandes dovelas, y otra con dintel enterizo.
Estado de conservación:	Bien las portadas; los edificios: el nº 12 en rehabilitación y el nº 10 en mal estado.
Criterio de intervención:	Conservación / Restauración Las puertas deberán insertarse en la nueva edificación en caso de sustitución de esta.

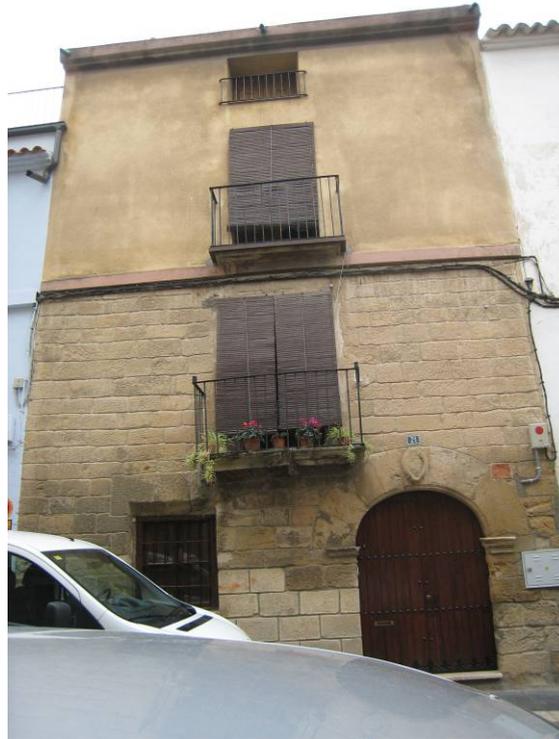
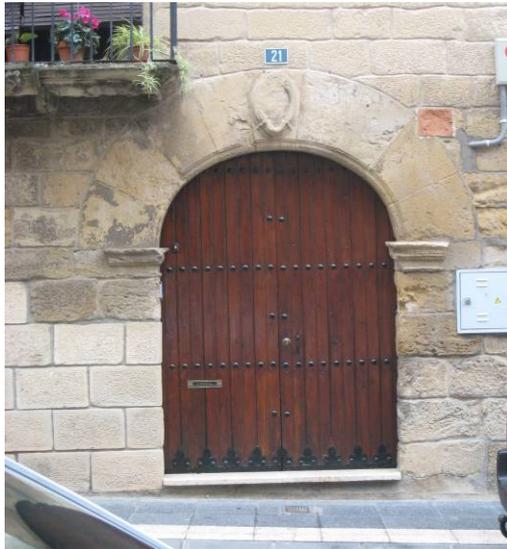
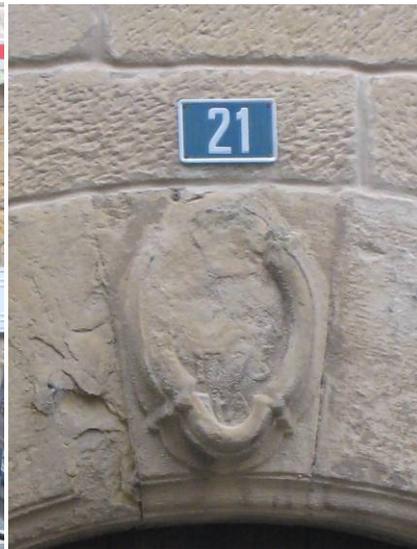
Descripción:	<p>Edificio residencial entre medianeras, muy alterado, del que sólo queda original la parte inferior de la fachada, de sillería de piedra, con un arco escarzano con las dovelas muy marcadas, con escudo muy deteriorado en la clave, y molduras en las impostas, una ventana con cantos biselados, y un balcón de piedra entre ambas, con intradós moldurado y con un pequeño escudo en el centro, todo en piedra.</p> <p><u>Bibliografía:</u> Bressel Echeverría, C. y Marco Fraile, R.: "Catálogo Monumental de Caspe". Caspe 1981</p>
Estado de conservación:	Bien.
Criterio de intervención:	<p>Conservación / Restauración / Rehabilitación</p> <p>En virtud de lo dispuesto en la Disposición Adicional Segunda de la Ley 3/1999, de 10 de marzo, del Patrimonio Cultural Aragonés, son Bienes de Interés Cultural los escudos existentes.</p>

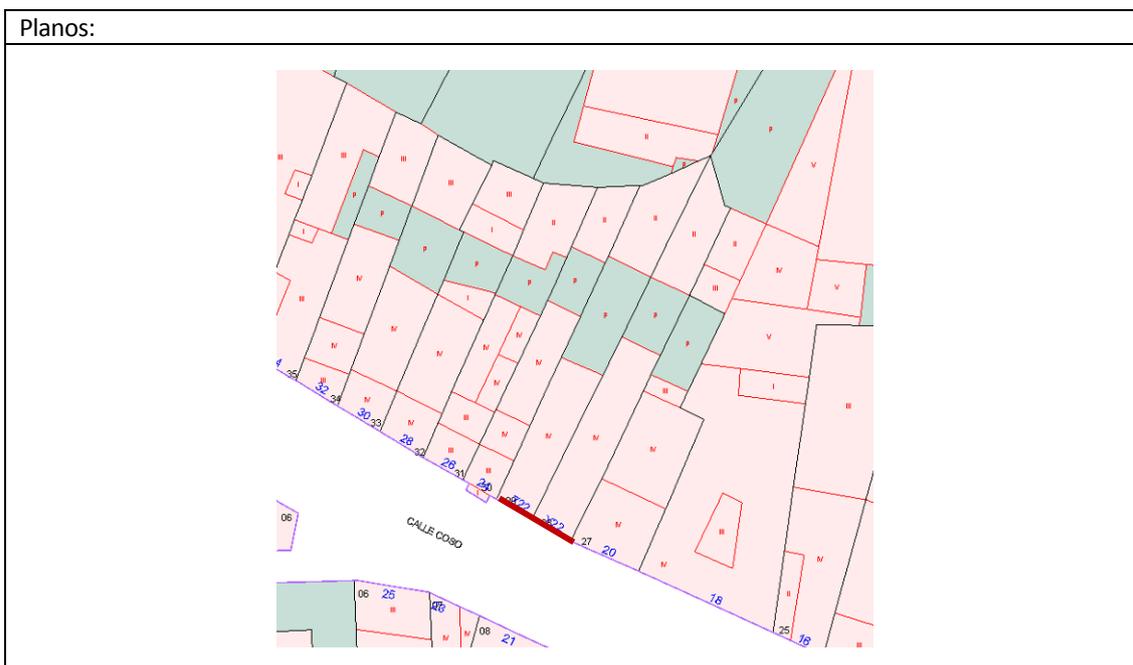
Descripción:	Edificación de cuatro plantas (PB+2+bc) rematada en un alero de escaso vuelo. La planta baja trastocada por reformas posteriores. Los dos ejes de vanos de las principales como del ático son adintelados y abalconados menos en la última planta, cuyo vuelo y tamaño disminuye progresivamente en altura. Cabe destacar de este frontis las tres pilastras toscanas que recorren verticalmente los pisos creando una división entre los ejes de vanos bien jerarquizada.
Estado de conservación:	Bien.
Criterio de intervención:	Conservación / Rehabilitación.

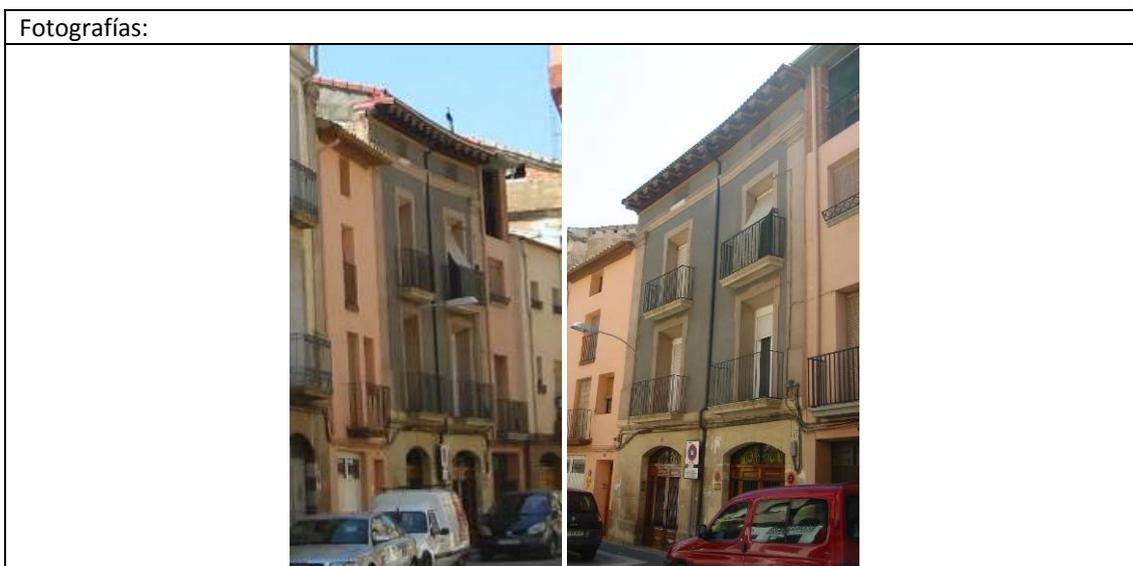
Descripción:	Edificio con fachada bien compuesta con balcones recercados en P1y2 en paño flanqueado por dos pilastras en relieve, y huecos apaisados en PBC bajo el alero, con PB con dos huecos con arcos rebajados.
Estado de conservación:	Bien.
Criterio de intervención:	Conservación / Restauración / Rehabilitación Eliminación de cables adosados a fachada.

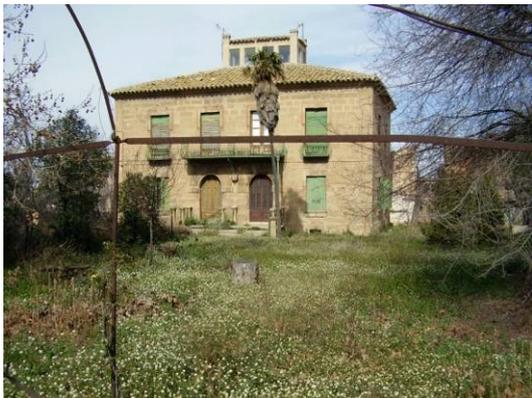
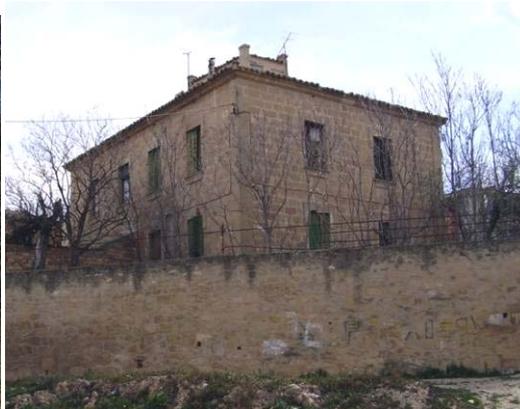
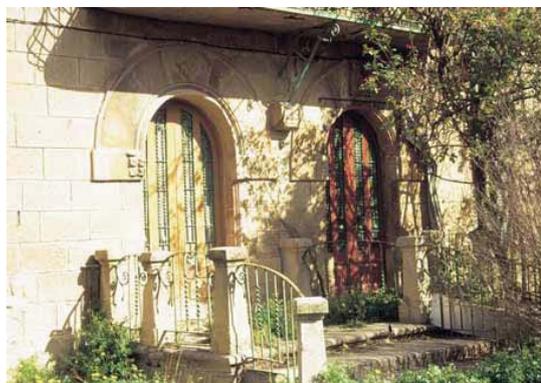
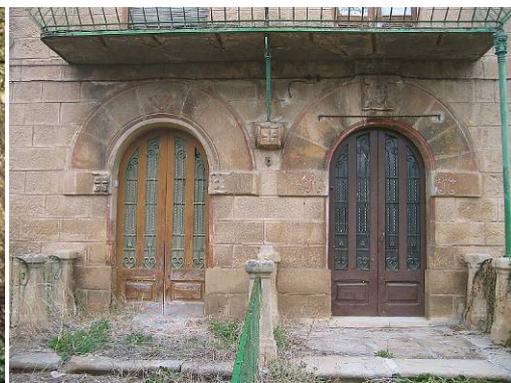
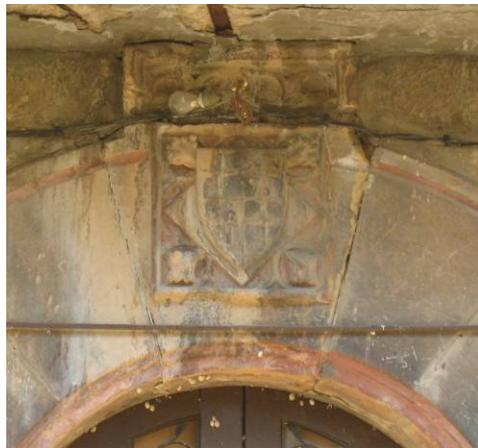
Descripción:	<p>Se ubica este inmueble en la plaza de Aragón. Corresponde su tipología arquitectónica a modelos del siglo XIX, concretamente a formas estilísticas cercanas al eclecticismo con algunos caracteres clasicistas.</p> <p>Presenta fábrica de sillar de piedra arenisca de mediano tamaño y perfectamente escuadrado, ligeramente resaltado en las esquinas. Su planta es rectangular y consta de dos alturas, baja más primera o noble, además de un lucernario prismático en la parte central de la cubierta de teja a cuatro vertientes que cubre la construcción.</p> <p>El edificio se estructura en dos viviendas de dos plantas (B+1) rematadas en un alero de gran vuelo, en donde sobresale la fachada principal de las mismas, compuesta por cuatro ejes de vanos por planta, los centrales de la baja de arco de medio punto y el resto adintelados, siendo los de la principal abalconados y los del medio corridos.</p> <p>El acceso principal se sitúa en la fachada S, es doble y se compone de dos arcos de medio punto de idénticas proporciones, enmarcados en rojo y coronados en la clave por sendos escudos, el de la izquierda romboidal y en su mayor parte perdido y el de la derecha cuartelado con una cruz de brazos de iguales en los cuarteles primero y cuarto y tres castillos en los cuarteles segundo y tercero. La presencia de este tipo de cruces está indudablemente relacionada con la Orden de San Juan del Hospital de Jerusalén u Orden Malta. Los escudos fueron extraídos con licencia municipal de las ruinas del castillo de Caspe. Además de estas piezas se detectan al menos otras cuatro que podrían tener la misma procedencia: la pieza esculpida que corona a modo de dosel el escudo de la derecha, la ménsula con una cruz de brazos iguales tallada en su frente que soporta el apoyo del balcón central y los dos sillares colocados a modo de imposta de arranque del arco de la izquierda, que presentan cuatro hojas de acanto dispuestas de tal forma que conforman una cruz de brazos iguales rehundida en su interior. El resto de los vanos son adintelados y están enmarcados en su mitad superior por una sencilla moldura pétreo con un ribete en rojo.</p> <p>En cuanto a su decoración, resaltar los enmarques moldurados recorriendo su parte superior con clave en su centro si nos referimos a los adintelados y en lo que respecta a los dos de medio punto, estos tienen el intradós moldurado, apoyados en impostas decoradas. Estas dos puertas pertenecieron al castillo del Bailío de Caspe, de la Orden de San Juan de Jerusalén. En este frontis aparecen también varios escudos con diferente temática.</p> <p>La Rosaleda utilizó como material de construcción los restos del conjunto formado por el castillo y el convento de la Orden de San Juan de Caspe.</p> <p>El interior de la vivienda no conserva nada de su distribución original, al haber sido reformada totalmente en los años 50 para ser dividida en dos viviendas independientes.</p> <p><u>Bibliografía:</u> Esparza Urroz, J. M.: "Inventario artístico de Caspe". Caspe 2007. Martínez Verón, J.: "Arquitectos en Aragón: diccionario histórico, Vol. II". Zaragoza: Institución</p>

Escudo en dintel de arco

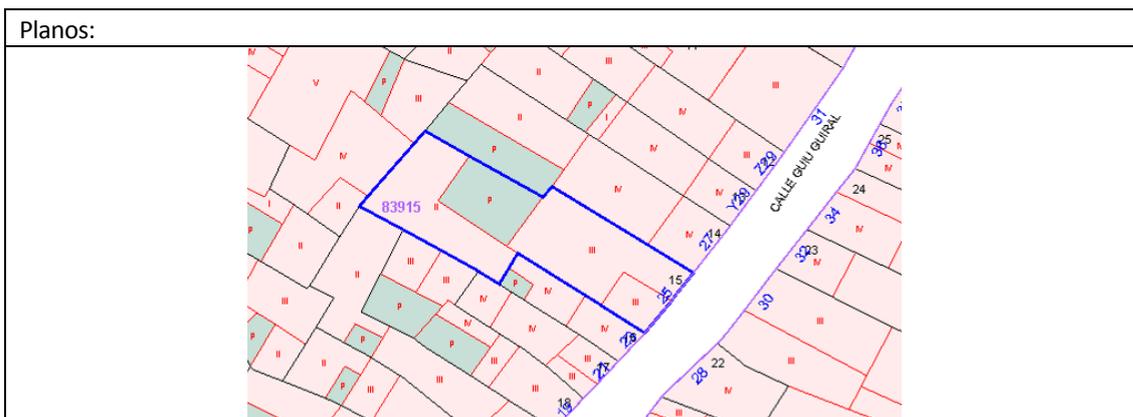
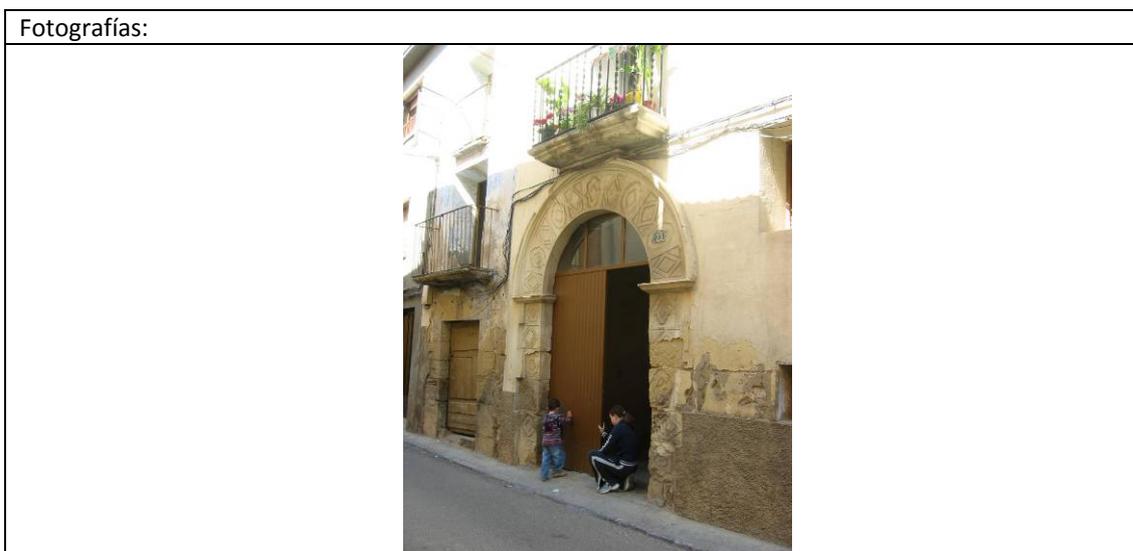
Descripción:	Arco de medio punto de acceso a edificio residencial, con jambas y vuelta de piedra de sillería decorada con motivos geométricos en relieve, e imposta sobresaliente, de inspiración barroca.
Estado de conservación:	Regular. El revestimiento decorativo ha desaparecido parcialmente.
Criterio de intervención:	Conservación / Restauración / Rehabilitación Necesita una pequeña reforma, sobre todo en una de las jambas del arco.

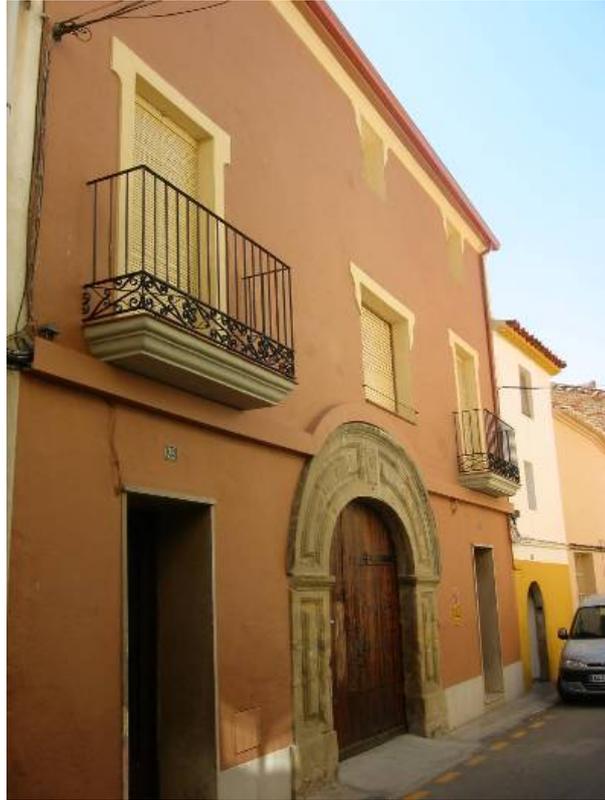
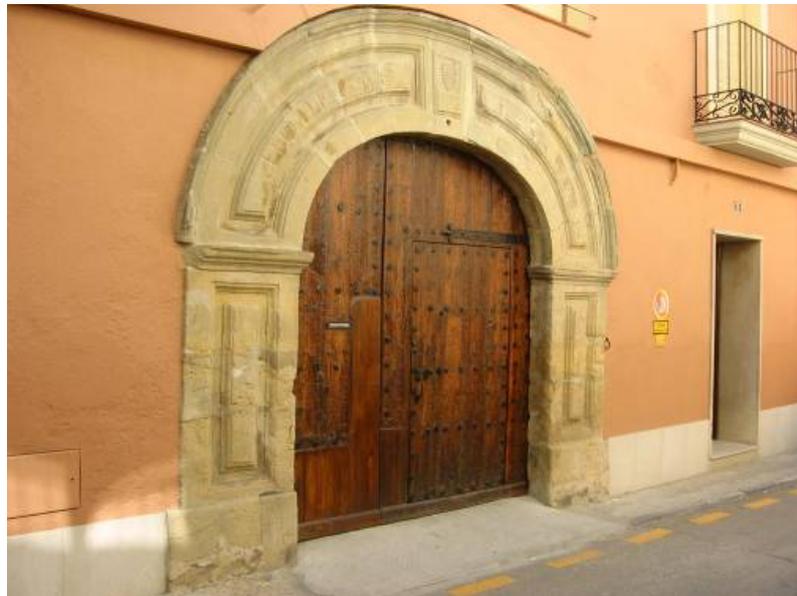
Descripción:	Edificio de PB+1+BC, con fachada de carácter popular, enlucida, con dos balcones sobre peana de sillería moldurada y rejería de finales del siglo XIX en la planta principal. Portada de acceso en arco rebajado con jambas, en piedra labrada con motivos geométricos en relieve. En la clave aparece la fecha de 1772 y sobre ella el dibujo de un cántaro. La puerta de madera es también de interés.
Estado de conservación:	Bien. Recientemente rehabilitado.
Criterio de intervención:	Conservación / Restauración / Rehabilitación.

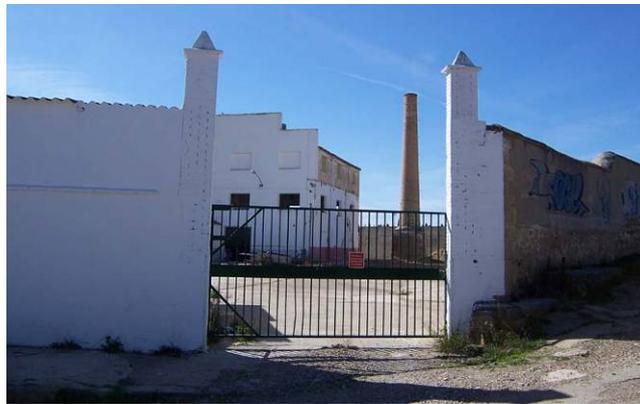
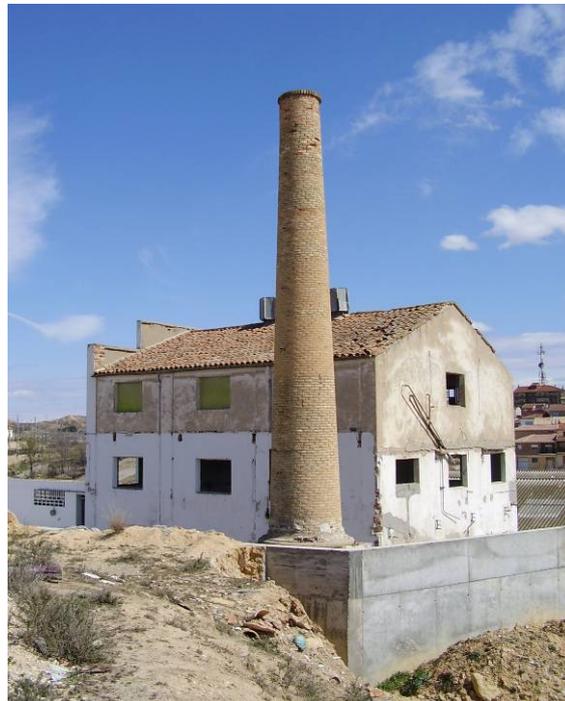
Descripción:	Chimenea de planta cuadrada, que hoy día aparece exenta dentro del recinto fabril. Presenta una base, de unos tres metros de altura, realizada en cemento, cuyas cuatro caras han sido incisas para simular la existencia de varias hiladas de sillar de cantería. El cuerpo de la chimenea arranca efectivamente de una especie de plinto de cemento, a continuación, vendría una basa, en este mismo material, compuesta de sendas molduras cóncava y convexa (toro y escocia). El fuste cilíndrico está erigido íntegramente en ladrillo, de manera que se remata de manera lisa careciendo de anillos o cualquier otra clase de moldura. (texto: Sipca.es)
Estado de conservación:	Bien.
Criterio de intervención:	Conservación / Restauración Declarado Monumento de Interés Local (MIL): Pleno 18/nov/2007 (BOA nº 117 de 3/oct/2007) <i>El Ayuntamiento Pleno, en sesión ordinaria celebrada el día 18 de septiembre de 2007, adoptó el acuerdo del tenor literal siguiente:</i> «1.-Declarar Monumento de Interés Local la Chimenea de la antigua fábrica de sulfuro sita en calle Huesca s/n. 2.-Publicar el presente acuerdo en el «Boletín Oficial de Aragón» y notificarlo a los interesados. 3.-Notificar el presente acuerdo al Director General de Patrimonio Cultural, a efectos de su inclusión en el Catálogo General del Patrimonio Cultural Aragonés». <i>Lo que se publica de conformidad con lo establecido en los artículos 24 y 25 de la Ley 3/1999, de 3 de marzo, del Patrimonio Cultural Aragonés. Caspe, a 19 de septiembre de 2007.-La Alcaldesa.</i>

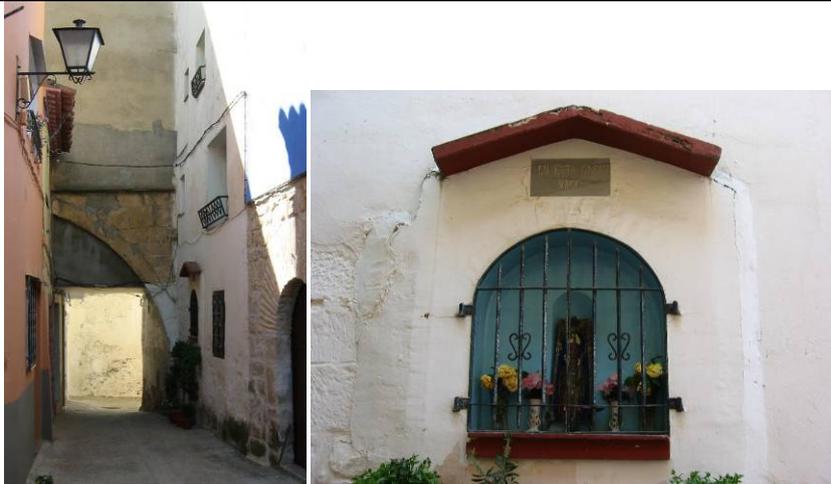
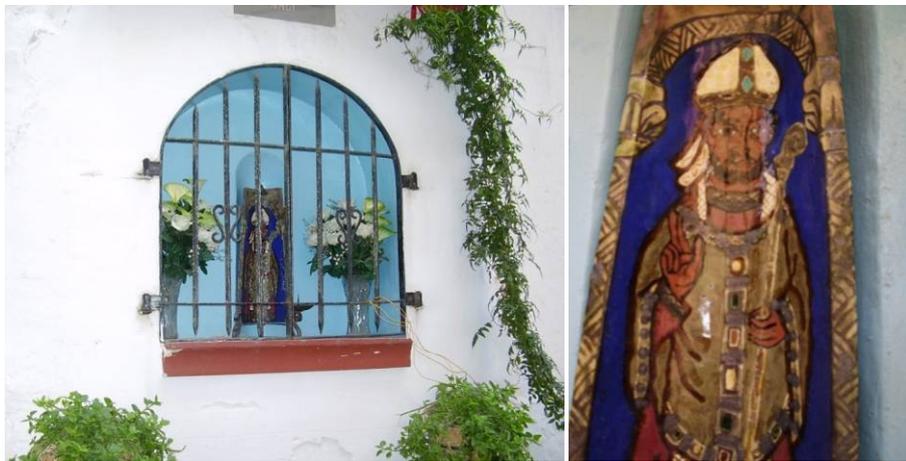
Descripción:	Pequeño nicho con arco de medio punto en la fachada de la llamada "Casa de San Indalecio" para alojar la imagen del santo; cuenta con reja y un tejadillo.
Estado de conservación:	Bien.
Criterio de intervención:	Conservación / Restauración.

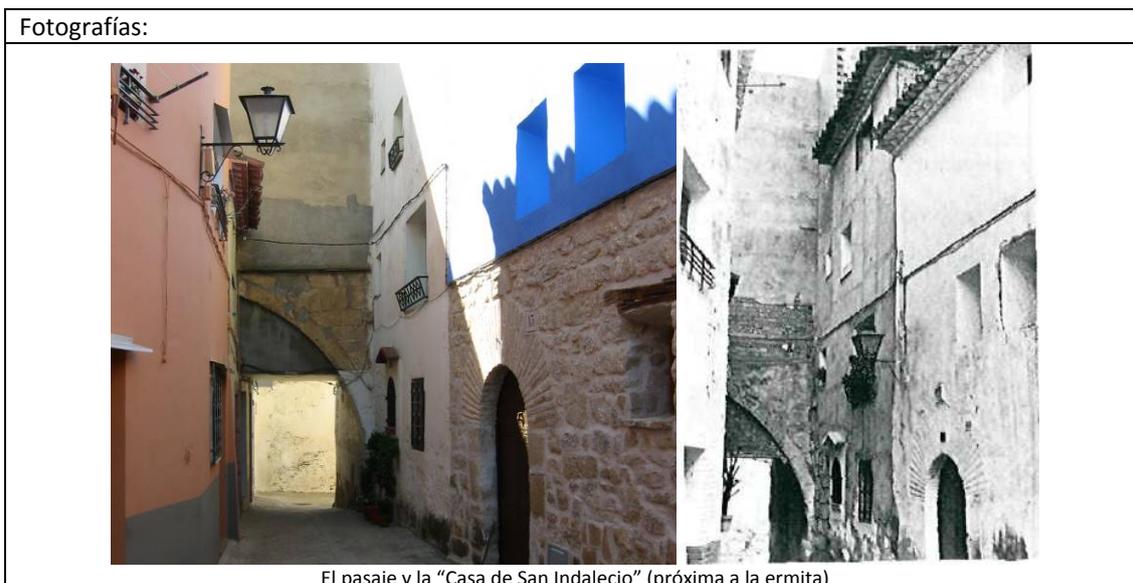
Descripción:	Pasaje cubierto de acceso a C/. Infanzonía; por el interior se aprecia parcialmente un arco de sillería de piedra
Estado de conservación:	Bien.
Criterio de intervención:	Conservación / Restauración. Restitución del vano correspondiente al arco.

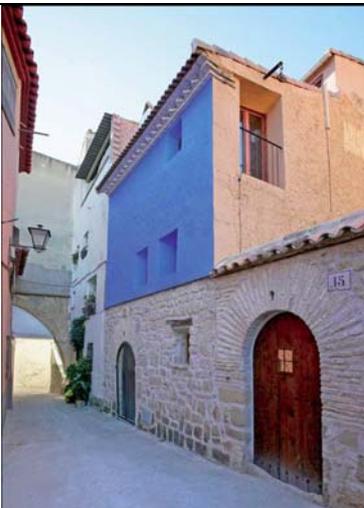
Descripción:	Arcos de medio punto de ladrillo insertos en la fábrica de mampostería y sillarejo de piedra de la planta baja de una edificación recientemente rehabilitada. Edificio de PB+1+BC, rematado por alero de ladrillo; portalón de acceso en arco de medio punto, sobre el cual la fecha de 1694.
Estado de conservación:	Bien.
Criterio de intervención:	Conservación / Restauración.

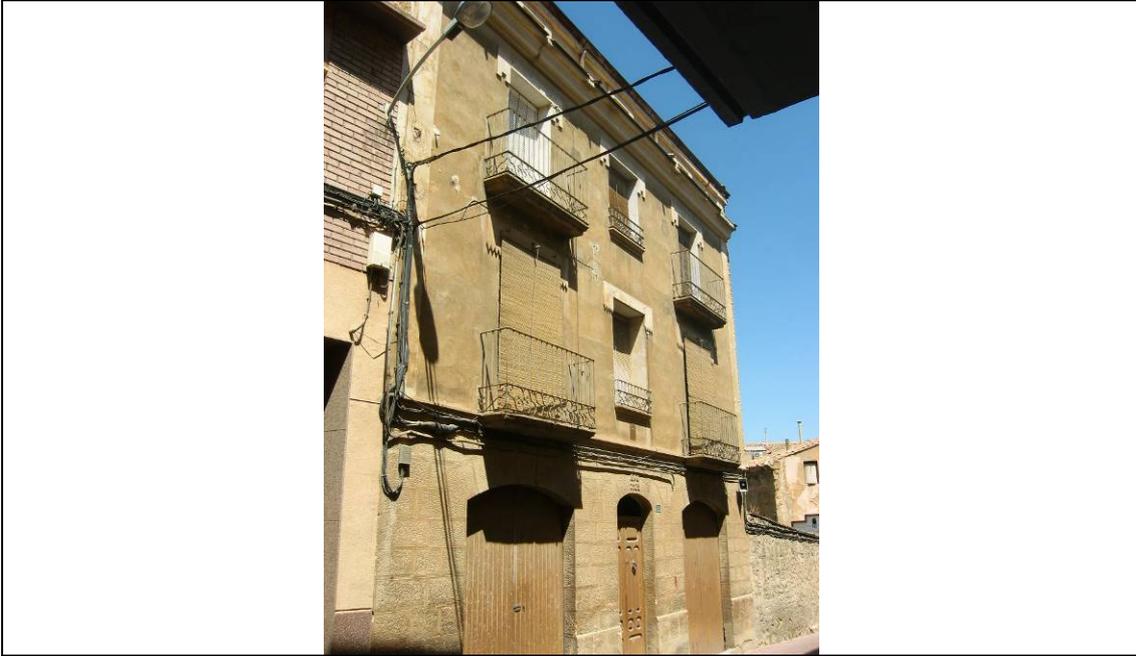
Descripción:	<p>Edificio de arquitectura ecléctica en el que destaca la decoración de dinteles de huecos de plantas alzadas de influencia clasicista, y los huecos en arcos de la PB en sillería de piedra.</p> <p>En la clave de la puerta principal, el año de 1925. La fachada se estructura a base de tres ejes de vanos adintelados por planta salvo en la baja que son escarzanos y los principales decorados con molduras sobre los dinteles que reposan en una especie de ménsulas, siendo los laterales abalconados. Los sillares de piedra recorren la planta baja a modo de basamento del edificio.</p> <p>BIBLIOGRAFÍA: Esparza Urroz, J. M.: "Inventario artístico de Caspe". Caspe 2007.</p>
Estado de conservación:	Regular
Criterio de intervención:	Conservación / Restauración / Rehabilitación interior

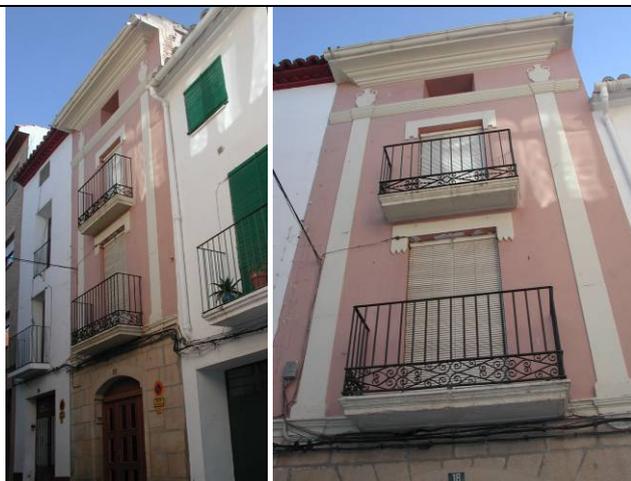
Descripción:	Edificio entre medianeras de PB+2+BC y correcta composición clasicista; destaca el arco rebajado de acceso, y la decoración en relieve de fachada, a modo de pilastras que enmarcan la fachada. La planta baja con despiece de sillares simulando el basamento del conjunto.
Estado de conservación:	Bien. Rehabilitado recientemente.
Criterio de intervención:	Conservación / Rehabilitación.

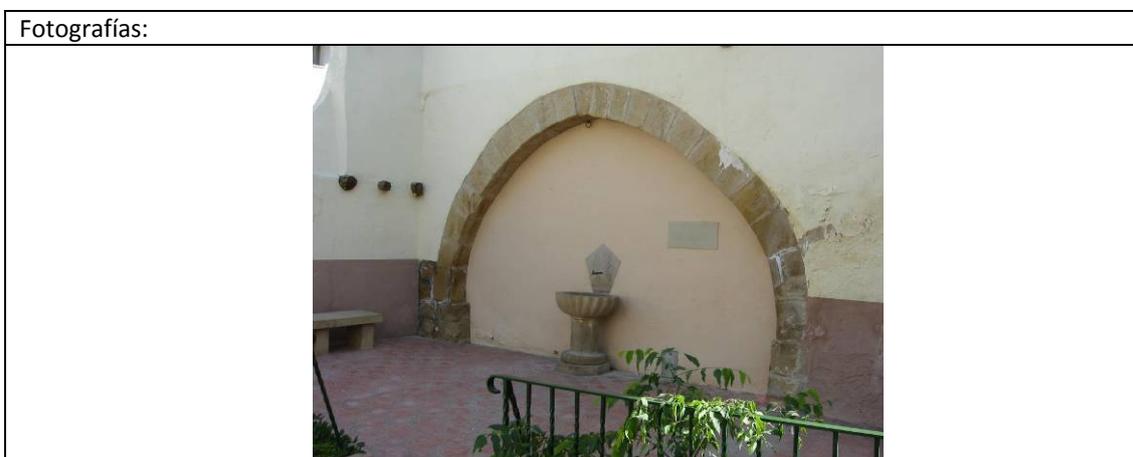
Descripción:	Arco levemente apuntado y deformado, de sillería de piedra, inserto en muro medianil convertido en fachada por el derribo de una edificación anterior para dar lugar a una plazuela. En el vano del arco se ha dispuesto una pequeña fuente de piedra.
Estado de conservación:	Bien.
Criterio de intervención:	Conservación / Restauración.

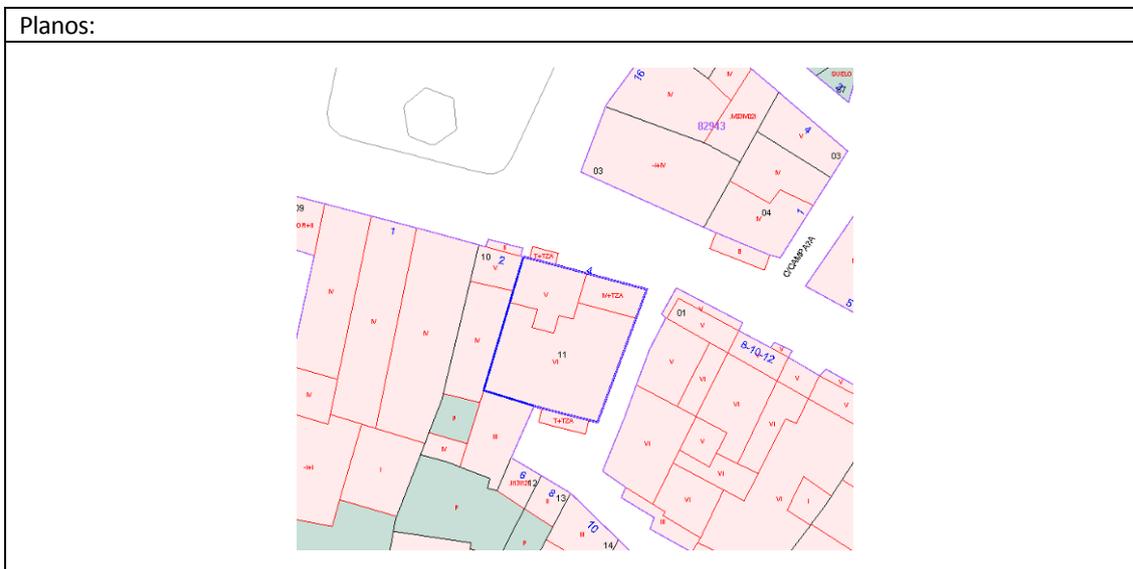
Descripción:	<p>Edificio de cuatro plantas (PB+2+bc). Se ordena la fachada a base de tres ejes de vanos por planta, rebajados en todas ellas salvo en el ático que son los vanos mixtilíneos. Los vanos de los pisos primero y segundo son abalconados, cuyo vuelo y tamaño disminuye progresivamente en altura. Aparecen dos líneas de impostas molduradas separando los pisos principales del resto de plantas. En el lateral derecho de la fachada se colocan miradores recorriendo las tres últimas plantas, formando en la última una especie de terraza con su balaustrada. Hoy en día se puede ver restaurado, con la adición superior de un elemento impropio (cuerpo ciego).</p>
Estado de conservación:	Bien.
Criterio de intervención:	Conservación / Rehabilitación.

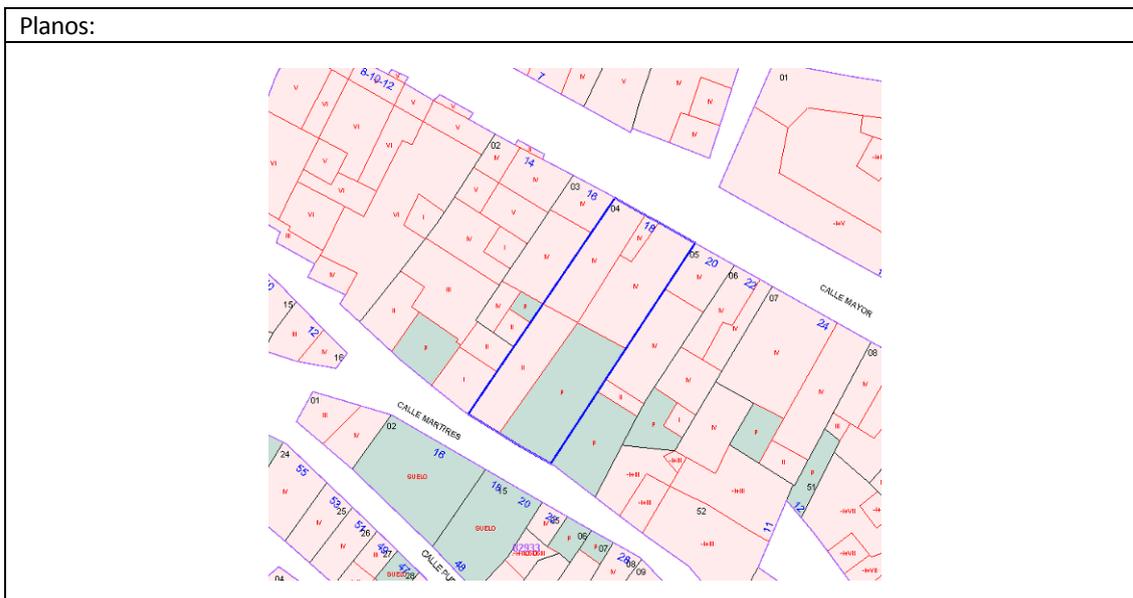
Descripción:	Edificio de cuatro plantas (PB+2+bc) rematado por alero. La fachada se ordena mediante dos ejes de vanos por planta, adintelados y abalconados, corrido el de la primera planta, cuyo vuelo y tamaño disminuye progresivamente en altura y decorados con enmarques moldurados. Aparecen impostas molduradas a la altura de las líneas de los forjados en todas las plantas. La baja retocada por los negocios existentes.
Estado de conservación:	Bien.
Criterio de intervención:	Conservación / Rehabilitación.

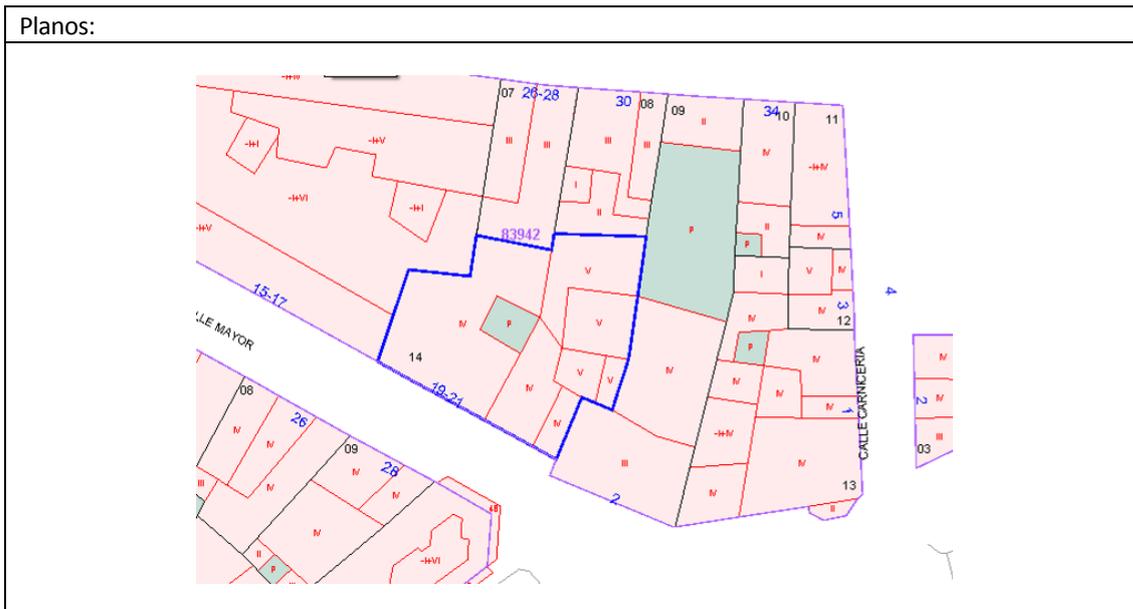
Descripción:	Edificio residencial con fachada de sobria composición, con ordenada disposición de huecos y balcones. Planta baja con sillería de piedra, y puertas en arco rebajado.
Estado de conservación:	Bien
Criterio de intervención:	Conservación / Rehabilitación Integración de rótulos comerciales en composición de fachada.

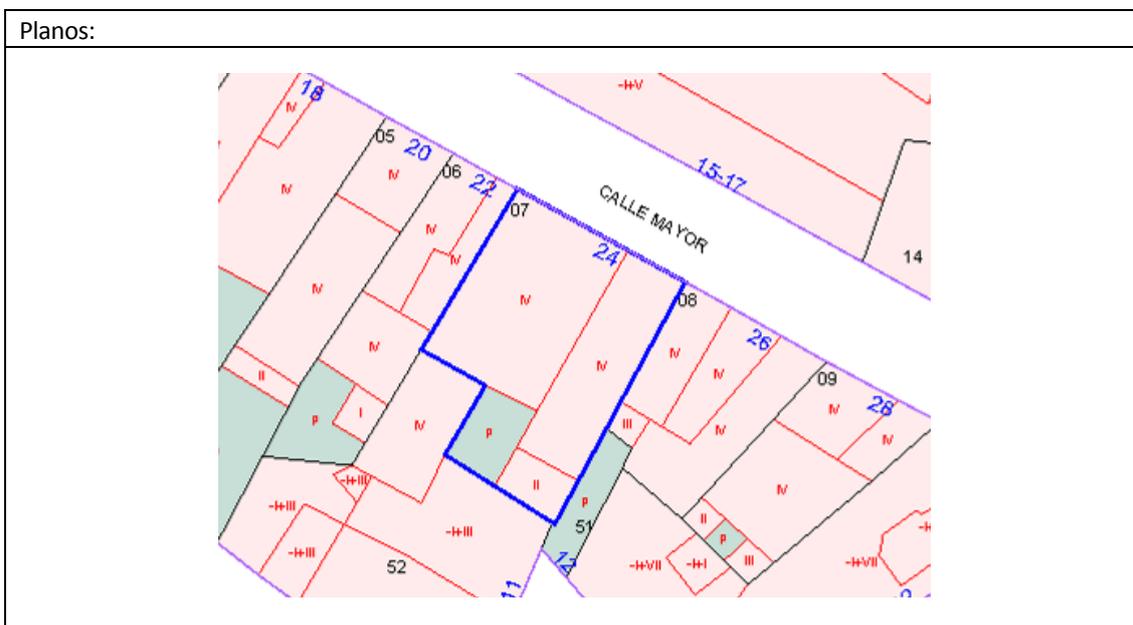
Descripción:	Edificio residencial con fachada de sobria composición, con ordenada disposición de huecos y balcones. Planta baja con sillería de piedra, y puerta con dintel de grandes dovelas.
Estado de conservación:	Malo (edificio declarado en ruina)
Criterio de intervención:	Conservación / Rehabilitación / Reconstrucción elemental: composición de fachada, tipología y disposición de huecos / Reconstrucción de elementos: materiales y puerta adintelada de PB. Integración de la PB en la composición general de fachada (eliminar pintura de local derecho). Cierre de hueco derecho de P2.
