AYUNTAMIENTO DE CASPE

PLAN GENERAL DE ORDENACIÓN URBANA TEXTO REFUNDIDO

CATÁLOGO ARQUITECTÓNICO

octubre 2016

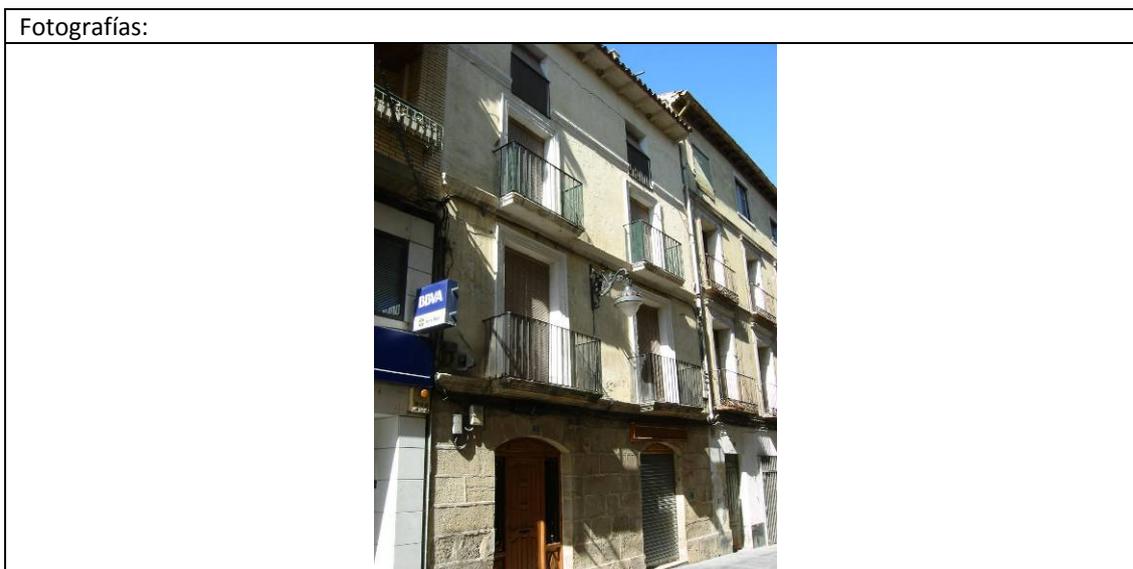
Descripción:	Edificio residencial con fachada de sobria composición, con ordenada disposición de huecos y balcones, y recercado de huecos. Planta baja con sillería de piedra, y dos puertas en arco rebajado.
Estado de conservación:	Bien
Criterio de intervención:	Conservación / Rehabilitación

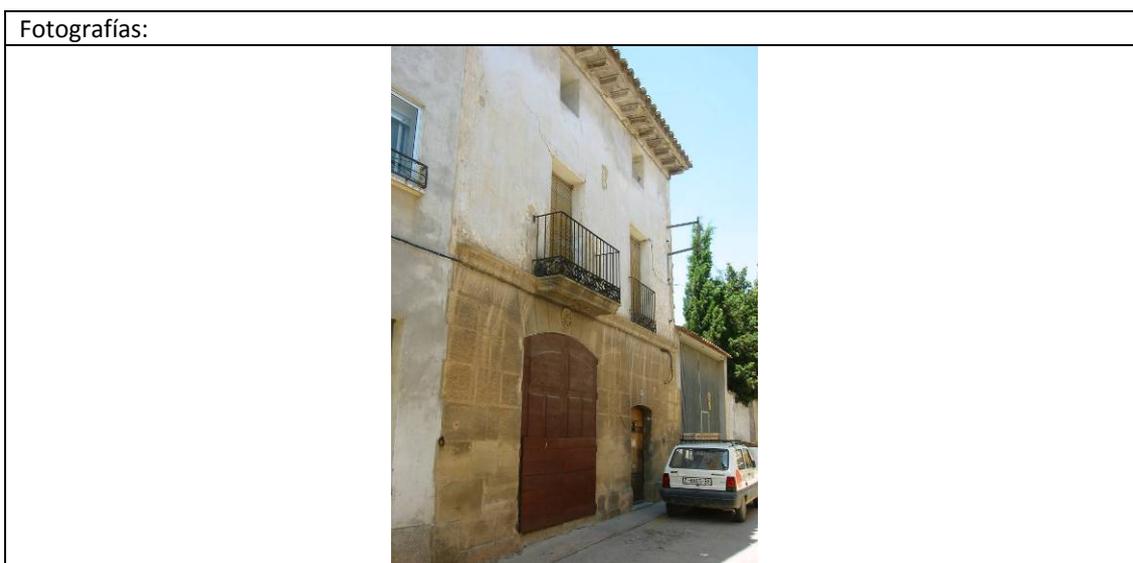
Descripción:	Edificio residencial entre medianeras, con fachada bien compuesta, mediante planta baja de sillería con huecos bajo arcos rebajados, planta primera con balcón y hueco balconero, y PBC con huecos de menor dimensión.
Estado de conservación:	Bien
Criterio de intervención:	Conservación / Restauración / Rehabilitación

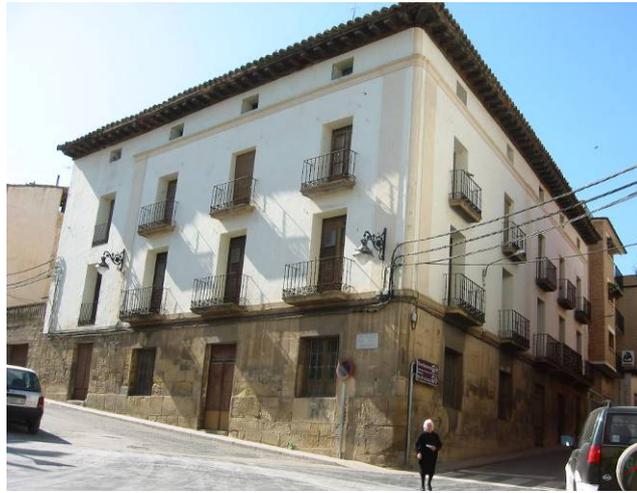
Descripción:	Edificio residencial en esquina que consta de PB+2+BC, con sobria composición de fachadas mediante balcones y huecos balconeros (sin vuelo) rítmicamente espaciados, sobre una planta baja de sillería de piedra a modo de basa de una sencilla decoración imitando pilastras, que junto con la moldura superior, enmarcan la zona de balcones con peana de sillería. Otra imposta moldurada marca la transición hacia el ático donde aparecen huecos menores bajo el prominente alero de madera a base de canetes prismáticos de caja en madera y tablas. La cubierta de teja.
Estado de conservación:	Bien
Criterio de intervención:	Conservación / Rehabilitación

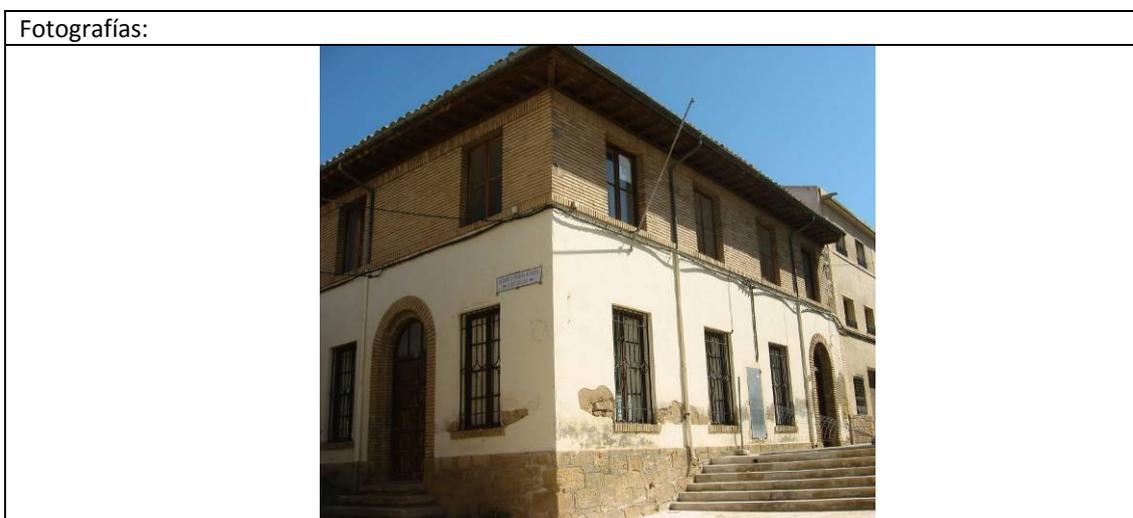
Descripción:	Edificio construido a mediados del s.XX (arquitecto Regino Borobio) para albergar los Juzgados. De sobria composición, responde a un racionalismo atemperado por influencias regionalistas (arcos de ingreso, utilización del ladrillo cara- vista, alero).
Estado de conservación:	Bien.
Criterio de intervención:	Conservación / Rehabilitación.

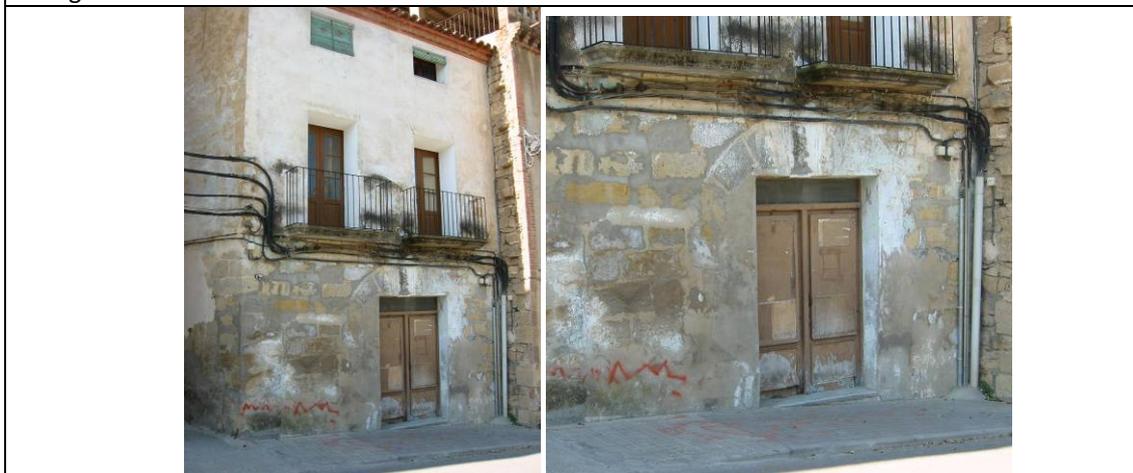
Descripción:	Arcos de medio punto de sillería de piedra en potentes dovelas, inserto en fachada cuya planta baja es de sillería. Transformado por la apertura de un hueco adintelado.
Estado de conservación:	Bien, pese a su transformación.
Criterio de intervención:	Conservación / Restauración. Restitución del arco en su integridad (transformación del hueco rectangular inserto).

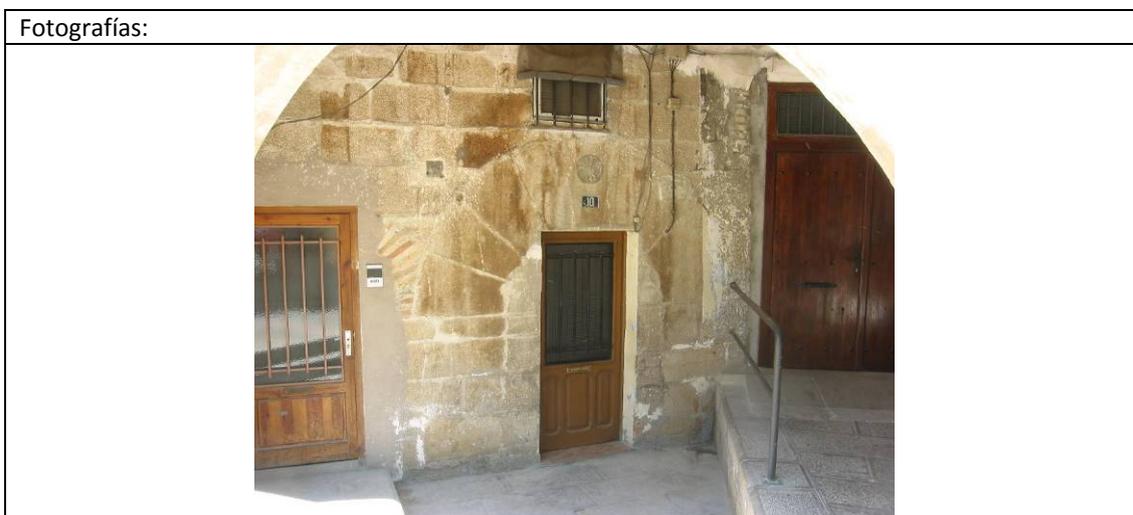
Descripción:	Arco de medio punto con potentes dovelas, en fachada interior de soportales del Toril en piedra sillar. El arco aparece cegado y con una puerta rectangular inscrita.
Estado de conservación:	Regular
Criterio de intervención:	Conservación / Restauración. Apertura del vano del arco.

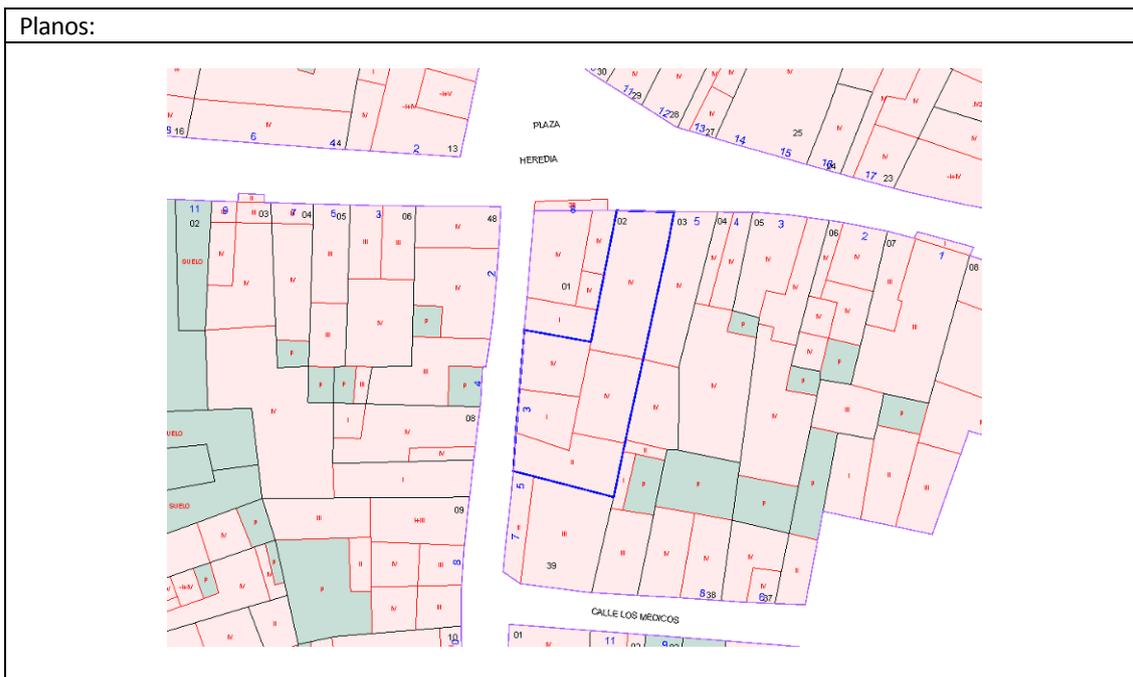
Descripción:	Edificio residencial (PB+3) entre medianeras, cuyo elemento más representativo es la fachada de un eclecticismo historicista totalmente de ladrillo.
Estado de conservación:	Bueno
Criterio de intervención:	Conservación. Integración de portada de local de PB en la composición de la fachada.

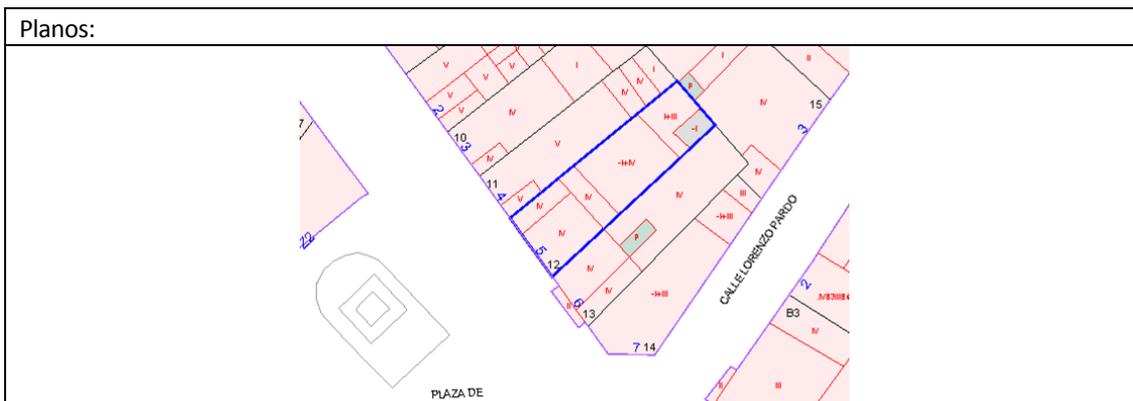
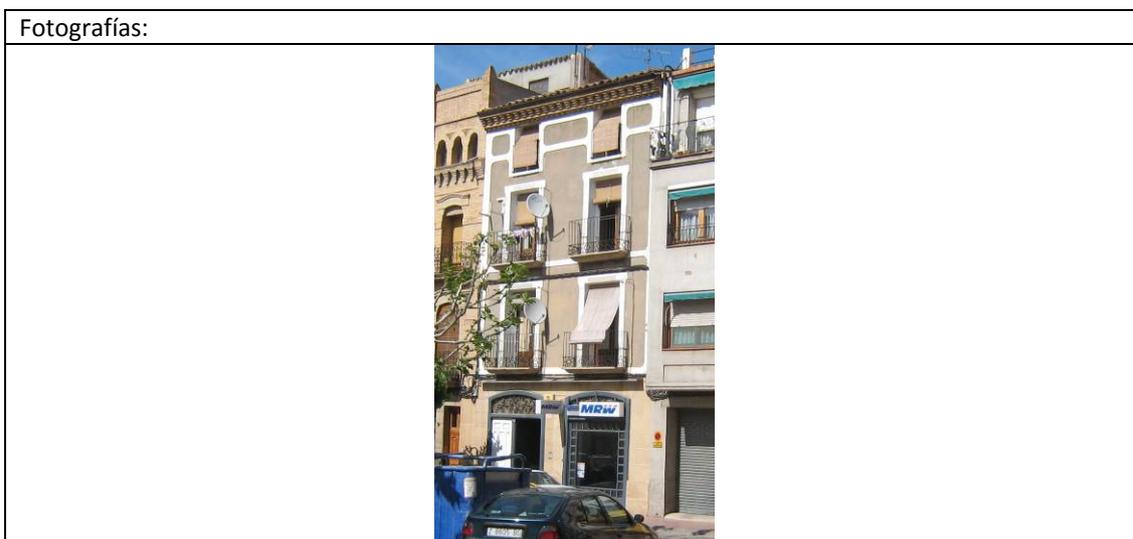
Denominación:	Edificio residencial
Situación:	Plaza Ramón y Cajal nº 5
Ref. catastral:	8097812YL4689E
Clase de suelo:	Urbano
Calificación del suelo:	Casco antiguo
Propiedad:	Privada
Época, autor:	s. XIX (finales) o s. XX (inicios)
Usos:	Residencial y comercial en PB

Descripción:	Edificio residencial entre medianeras, con fachada correctamente compuesta mediante dos huecos con arco rebajado en PB, dos balcones por planta en P1y2, y dos huecos menores en PBC. Destaca la decoración de fachada con una franja que la enmarca y recerca los huecos.
Estado de conservación:	Bien
Criterio de intervención:	Conservación / Rehabilitación

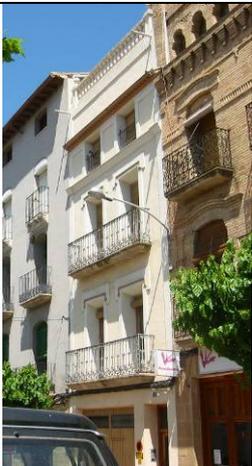
Fotografías:

Denominación:	Edificio residencial
Situación:	Plaza Ramón y Cajal nº 3
Ref. catastral:	8097810YL4689E
Clase de suelo:	Urbano
Calificación del suelo:	Casco antiguo
Propiedad:	Privada
Época, autor:	s. XX (años 20)
Usos:	Residencial

Descripción:	Edificio residencial entre medianeras, con fachada compuesta mediante dos huecos balconeros por planta con dinteles decorados, y balcón corrido ante ellos. Una reforma posterior elevó una planta dando lugar a una terraza-azotea con barandilla de balaustres en fachada sobre la anterior planta bajo-cubierta.
Estado de conservación:	Bien
Criterio de intervención:	Conservación / Rehabilitación La balaustrada de remate y la terraza-azotea se consideran elementos impropios, y deberían remodelarse e integrarse mejor en la composición de fachada.

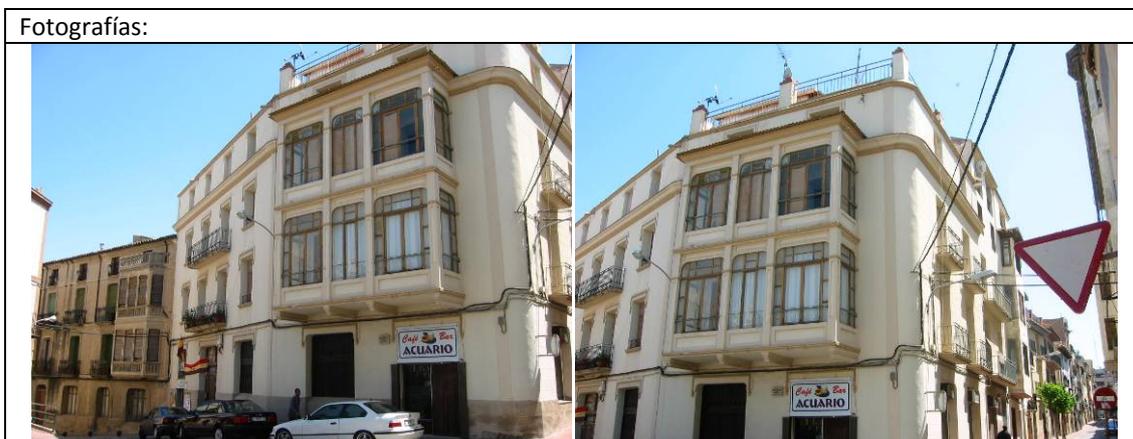
Denominación:	Edificio residencial
Situación:	Plaza Ramón y Cajal nº 8
Ref. catastral:	81968B2YL4689E
Clase de suelo:	Urbano
Calificación del suelo:	Casco antiguo
Propiedad:	Privada
Época, autor:	Finales del s.XIX / principios del s.XX
Usos:	Residencial y comercial en PB

Descripción:	Edificio residencial en el que destaca la galería-mirador hacia la Plaza de Ramón y Cajal.
Estado de conservación:	Bien
Criterio de intervención:	Conservación / Rehabilitación

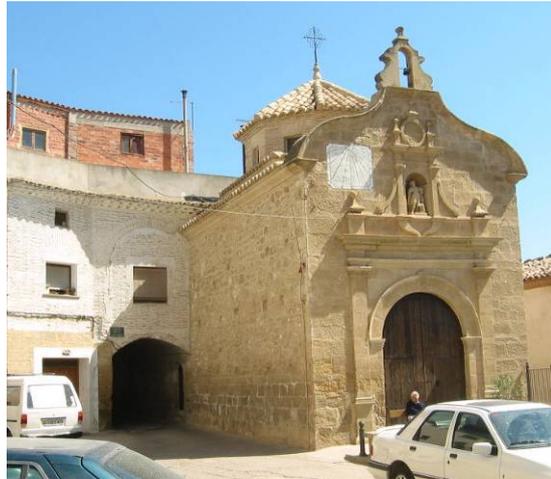
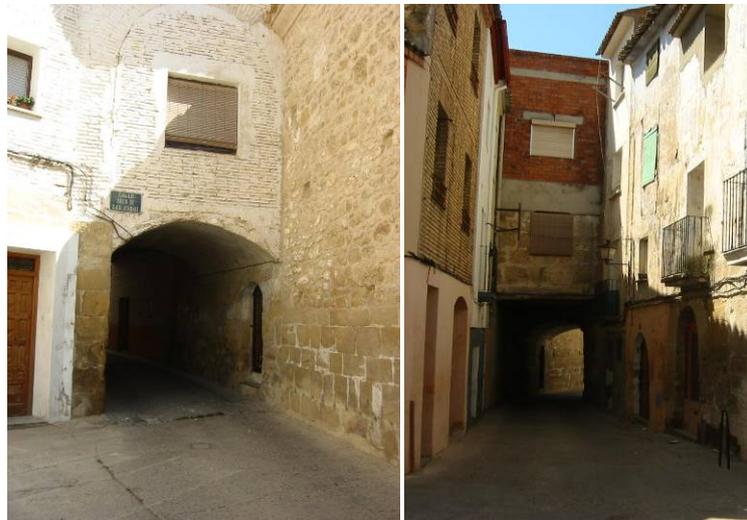
Fotografías:

Denominación:	Pasaje de San Roque
Situación:	Plaza de San Roque nº 7
Ref. catastral:	8392733YL4689A
Clase de suelo:	Urbano
Calificación del suelo:	Casco antiguo
Propiedad:	Privada
Época, autor:	
Usos:	Viario público y residencial sobre el mismo.

Descripción:	Pasaje cubierto anejo a la Capilla de San Roque, que comunica la Plaza de San Roque con la C/. Arco de San Roque. La fachada hacia la Plaza muestra la traza de un gran arco de medio punto cegado en el que se ha insertado una ventana.
Estado de conservación:	Regular.
Criterio de intervención:	Conservación / Restauración. Apertura del arco hacia la Plaza. Eliminación de cuerpo sobre-elevado y restitución de cubierta inclinada de teja.

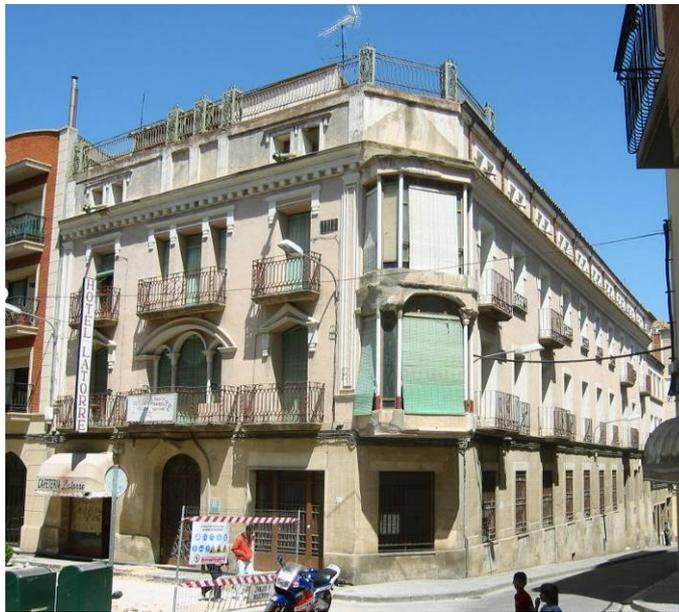
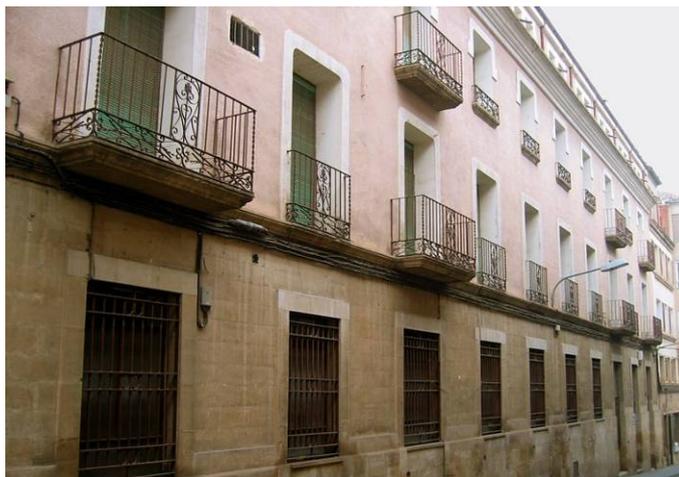
Fotos anteriores al derribo parcial del edificio

Descripción:	<p>El Hotel Latorre consta de PB+2+BC, y sótanos para instalaciones, bodegas, cuadras y un garaje.</p> <p>Edificio de arquitectura ecléctica en el que destaca la fachada a la Plaza, con profusión de elementos decorativos que rememoran un lenguaje clásico (balcón con hueco palladiano, frontones de balcones de P1, entablamentos y triglifos de huecos de P2, pilastras laterales, etc.); tribuna o mirador de torpe concepción en el chaflán, y fachada a C/. San Vicente de mayor sencillez, con huecos pautados rítmicamente.</p> <p>En la planta baja se sitúa el acceso principal, consistente en un amplio zaguán decorado con un arrimadero de cerámica vidriada y policromada de inspiración árabe, que conduce a la gran escalera central que conserva una barandilla decorada con interesante motivos de inspiración modernista.</p> <p>En planta primera se localiza un salón-comedor, también decorado con un arrimadero de azulejos y un pavimento de baldosa hidráulica desaparecido en el resto de las estancias. En el ala izquierda de esta planta se sitúan las cocinas, mientras que en el ala derecha se ubican varias habitaciones. Ya en planta segunda se localizan, en el ala izquierda la vivienda de los propietarios y en el ala derecha otras habitaciones.</p> <p>La planta bajo-cubierta ocupada por más habitaciones y un espacio vacío, que debió cumplir funciones de almacén.</p> <p>La fachada principal se articula siguiendo un esquema tripartito y en su centro la puerta de acceso bajo un arco rebajado. En la primera planta destaca un ventanal con triple vano de medio punto y un triple vano adintelado en la segunda planta. A ambos lados del acceso principal se disponen dos locales comerciales bastante transformados y sobre ellos dos balcones rematados por un curioso frontón triangular. El conjunto se remata con una gran cornisa sobre la que se dispone la planta bajo-cubierta coronada por una cubierta plana, probablemente de construcción posterior. La fachada lateral es mucho más sencilla y sus vanos adintelados se decoran con finas molduras. La unión de las dos fachadas se realiza mediante un chaflán que presenta dos miradores volados.</p> <p>Estilísticamente esta construcción se encuentra dentro del eclecticismo imperante en la arquitectura española de los primeros años del siglo XX. Conserva ciertos elementos historicistas en el exterior como los triples vanos, frontones, cornisas, pilastras, etc..., pero también en el interior como el arrimadero del zaguán. Otros elementos apuntan a modelos modernistas como por ejemplo la barandilla de la escalera, sin que el edificio destaque como paradigma de ninguno de estos estilos en particular.</p>

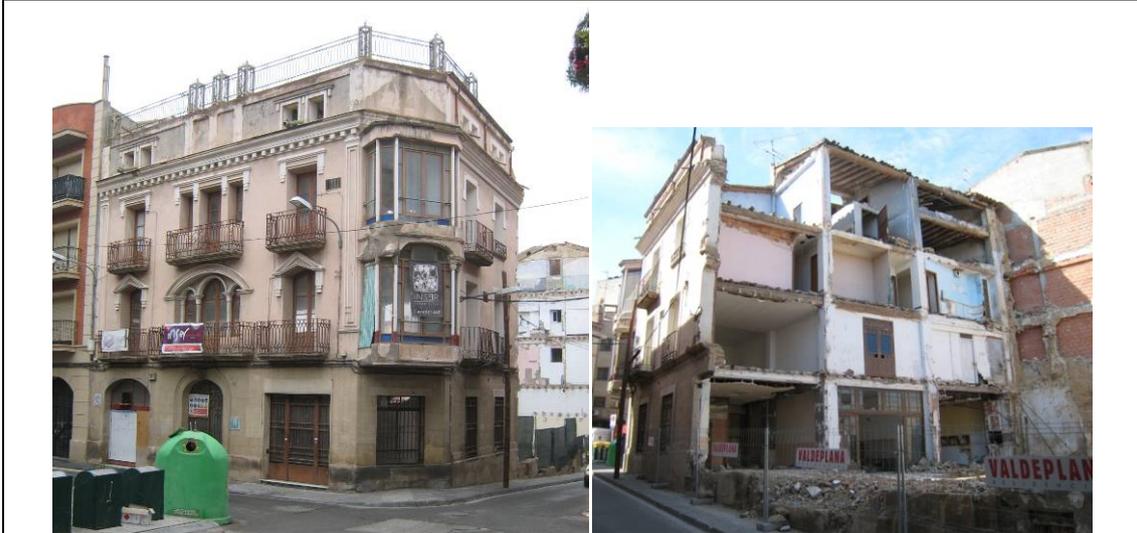
Fotos posteriores al derribo parcial.

Estado de conservación:	Malo tras el derribo parcial del edificio
Criterio de intervención:	Conservación / Restauración / Reconstrucción elemental de fachada demolida. Incoado Expediente de Declaración como Monumento de Interés Local (MIL). (BOA nº 11 de 26/01/2007).

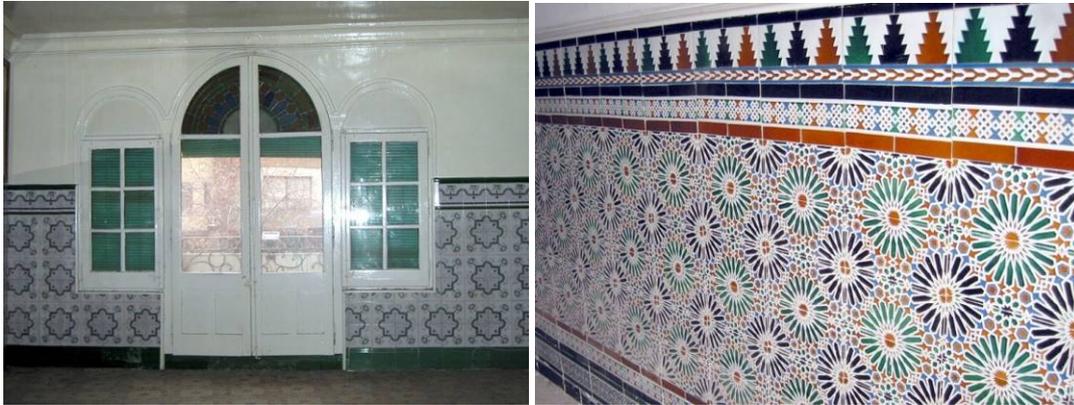
Interior con arrimadero de azulejo.

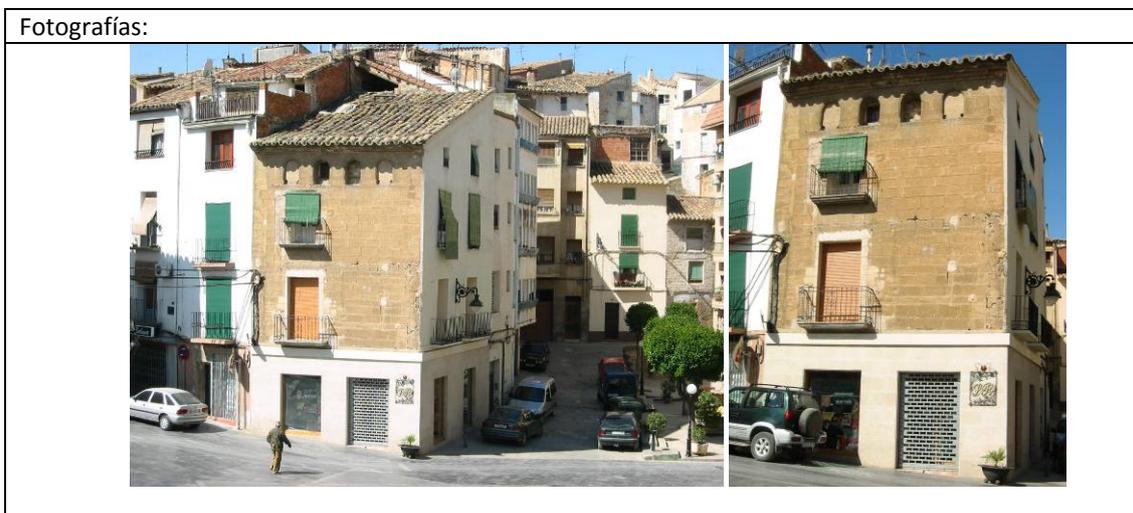
Denominación:	Edificio con galería de arquillos
Situación:	Plaza de la Virgen nº 1
Ref. catastral:	8294721YL4689C
Clase de suelo:	Urbano
Calificación del suelo:	Casco antiguo
Propiedad:	Privada
Época, autor:	s. XVII-XVIII
Usos:	Residencial y comercial en PB

Descripción:	Edificio de PB+2+BC con fachada de silería de piedra, compuesta mediante balcones y con galería superior de arquillos de medio punto (en su mayoría cegados), rematada por alero de ladrillo.
Estado de conservación:	Bien.
Criterio de intervención:	Conservación / Rehabilitación Posible apertura de huecos para balcones en lado derecho de fachada a Plaza del Compromiso, para composición de la misma con eje central.

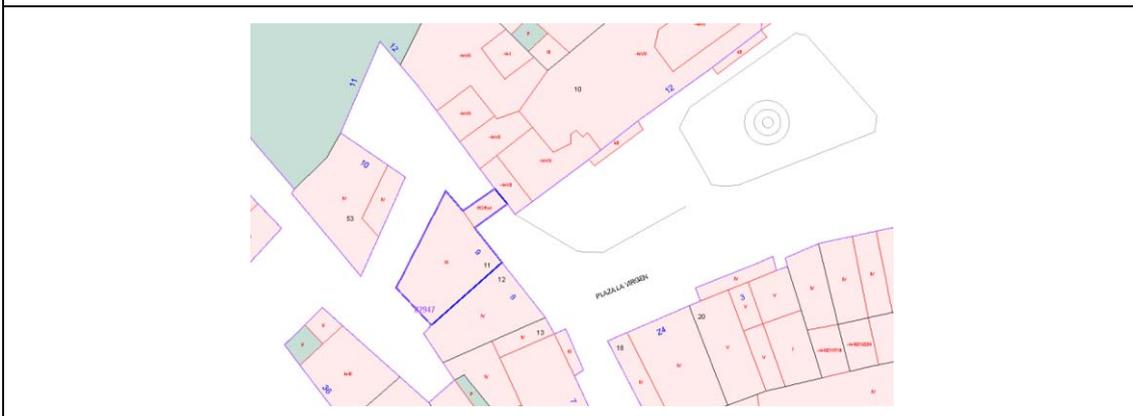
Planos:

Descripción:	Casa con pasaje entre dos edificios, a base de rollizos de madera y cañizo. La casa tiene fachada de ladrillo manual a cara-vista y alero con 2 hiladas de esquinillas.
Estado de conservación:	Regular
Criterio de intervención:	Conservación / Restauración / Rehabilitación / Reconstrucción elemental

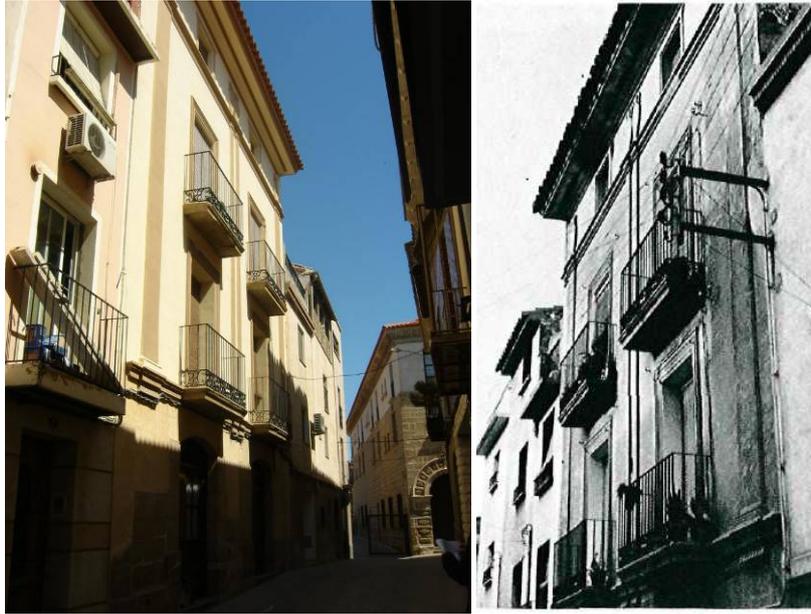
Fotografías:

Descripción:	<p>Edificio de PB+2+BC, de correcta composición clasicista a base de balcones y huecos de planta baja cubierta, en una fachada decorada con molduras, pilastras y recercado de huecos.</p> <p>Diversas molduras horizontales separan las dos plantas centrales destinadas a viviendas, de la planta baja y del ático. Dicho cuerpo central presenta dos huecos por planta, enmarcados por cuatro pilastras que se rematan en el ático con otros tantos jarrones planos. Los huecos están enmarcados y tienen balcones. En el ático existen dos ventanas cuadradas con marcos señalados. Se remata el edificio con un alero de buen tamaño, plano, de escayola, apoyado en molduras horizontales en su arranque. Interiormente contiene dos viviendas, una por planta, situándose la zona de noche hacia la fachada principal y la de día, hacia el lado posterior.</p> <p>BIBLIOGRAFÍA: Bressel Echeverría, C. y Marco Fraile, R.: "Catálogo Monumental de Caspe". Caspe 1981 Esparza Urroz, J. M.: "Inventario artístico de Caspe". Caspe 2007.</p>

Estado de conservación:	Bien. Recientemente rehabilitado.
Criterio de intervención:	Conservación / Rehabilitación

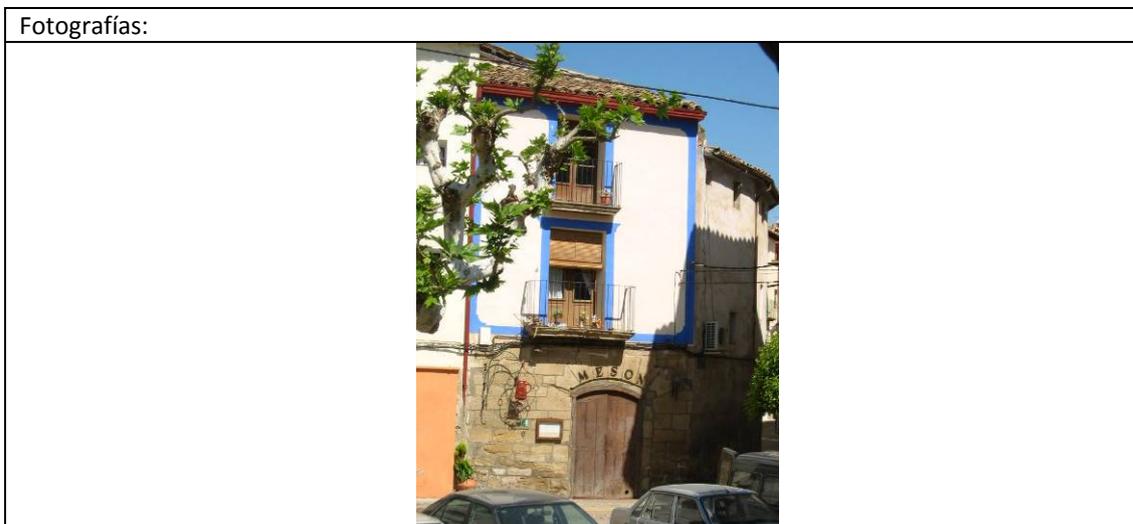
Denominación:	Mesón
Situación:	C/. Pueyo nº 1 (Plaza del Horno)
Ref. catastral:	8293435YL4689C
Clase de suelo:	Urbano
Calificación del suelo:	Casco antiguo
Propiedad:	Privada
Época, autor:	
Usos:	Residencial y hostelería en PB

Descripción:	Edificio residencial con un “mesón-restaurante” en planta baja. Es de interés la planta baja de sillería de piedra, con acceso al mesón en arco rebajado, los arcos existentes en el interior del mesón, y la decoración pintada remarcando el lienzo de fachada y los huecos de balcones.
Estado de conservación:	Bien.
Criterio de intervención:	Conservación / Rehabilitación.

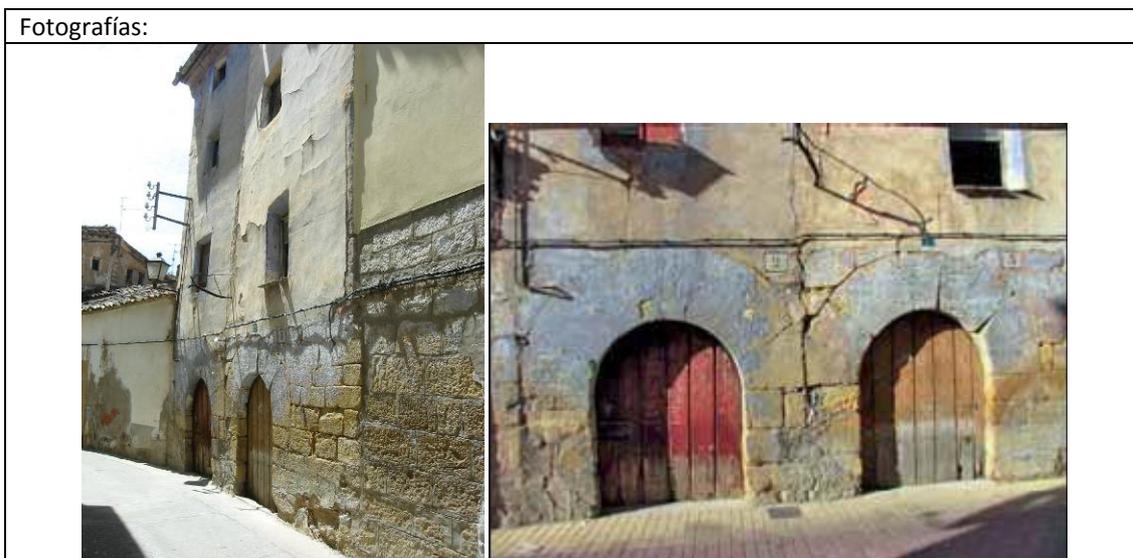
Descripción:	Edificios residenciales entre medianeras, cuyo elemento más característico es la planta baja, de sillería, con sendos arcos de medio punto de grandes dovelas.
Estado de conservación:	Regular
Criterio de intervención:	Conservación / Restauración / Rehabilitación

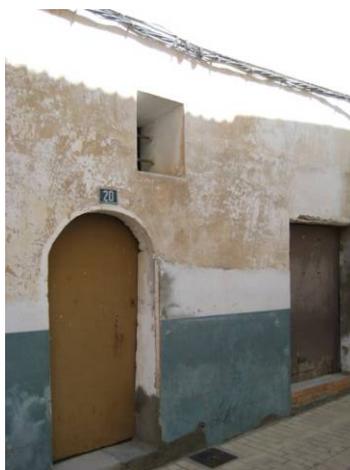
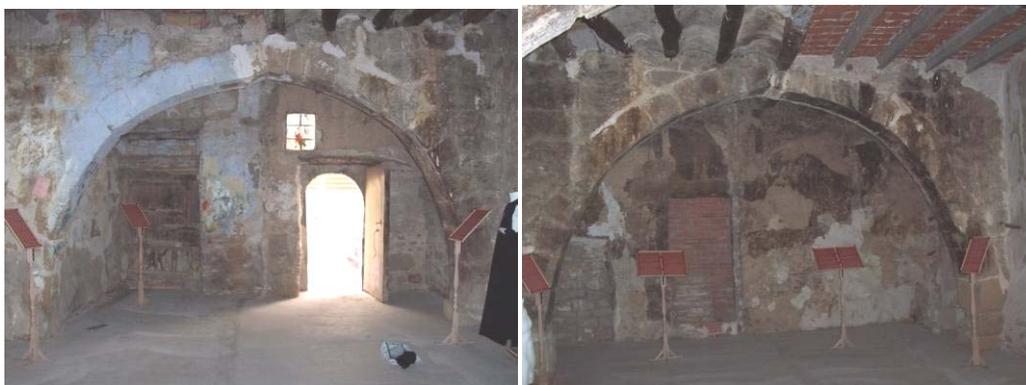
Fotografías:

Denominación:	Casa con arcos
Situación:	C/. Pueyo nº 20
Ref. catastral:	
Clase de suelo:	Urbano
Calificación del suelo:	Casco antiguo
Propiedad:	Privada
Época, autor:	
Usos:	Local

Descripción:	Edificio en el que destacan los arcos interiores de sillería de piedra
Estado de conservación:	Regular
Criterio de intervención:	Conservación / Restauración / Rehabilitación

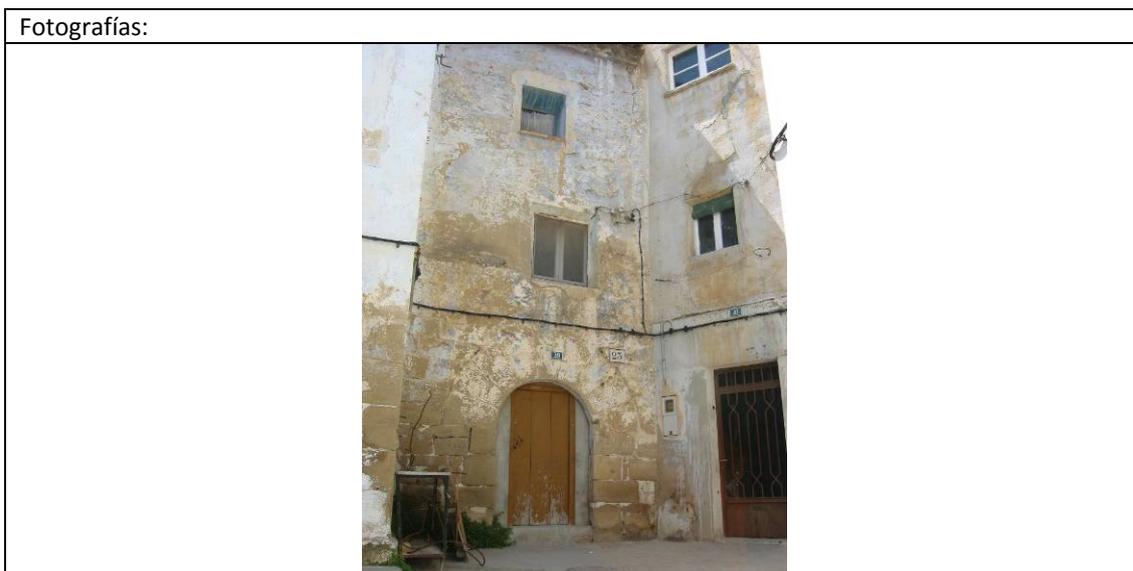
Descripción:	Edificio residencial entre medianeras, cuyo elemento más característico es la planta baja, de sillería, con potente arco de medio punto de grandes dovelas.
Estado de conservación:	Regular
Criterio de intervención:	Conservación / Restauración / Rehabilitación Apertura de vano del arco.

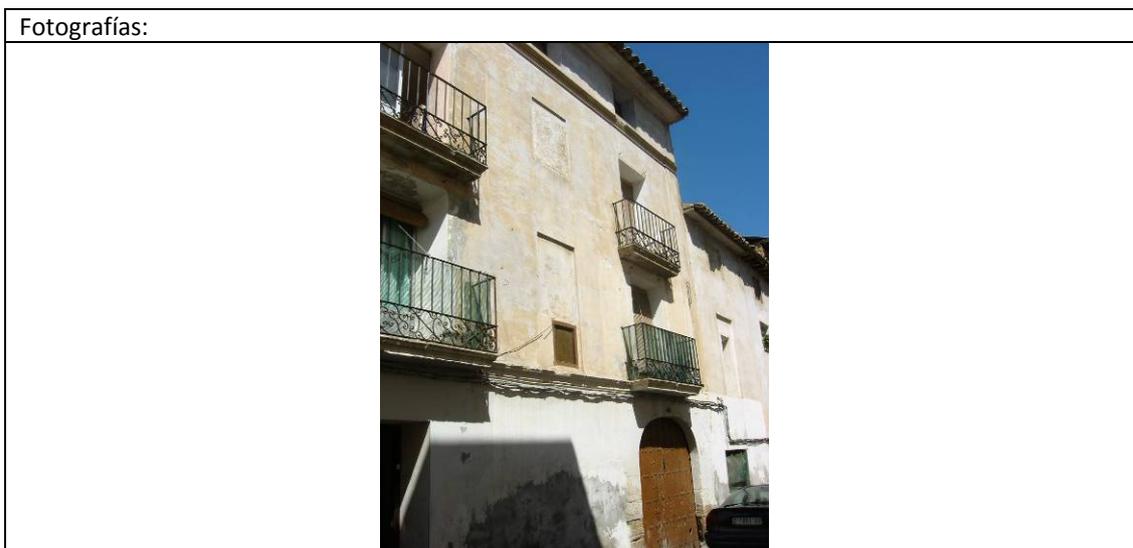
Denominación:	Edificio residencial
Situación:	C/. San Miguel nº 17
Ref. catastral:	8291513YL4689A
Clase de suelo:	Urbano
Calificación del suelo:	Casco antiguo
Propiedad:	Privada
Época, autor:	
Usos:	Residencial

Descripción:	Edificio residencial de correcta composición. Destaca el arco rebajado de acceso, y su puerta de madera, y la sucesión de balcones.
Estado de conservación:	Bien.
Criterio de intervención:	Conservación / Rehabilitación.

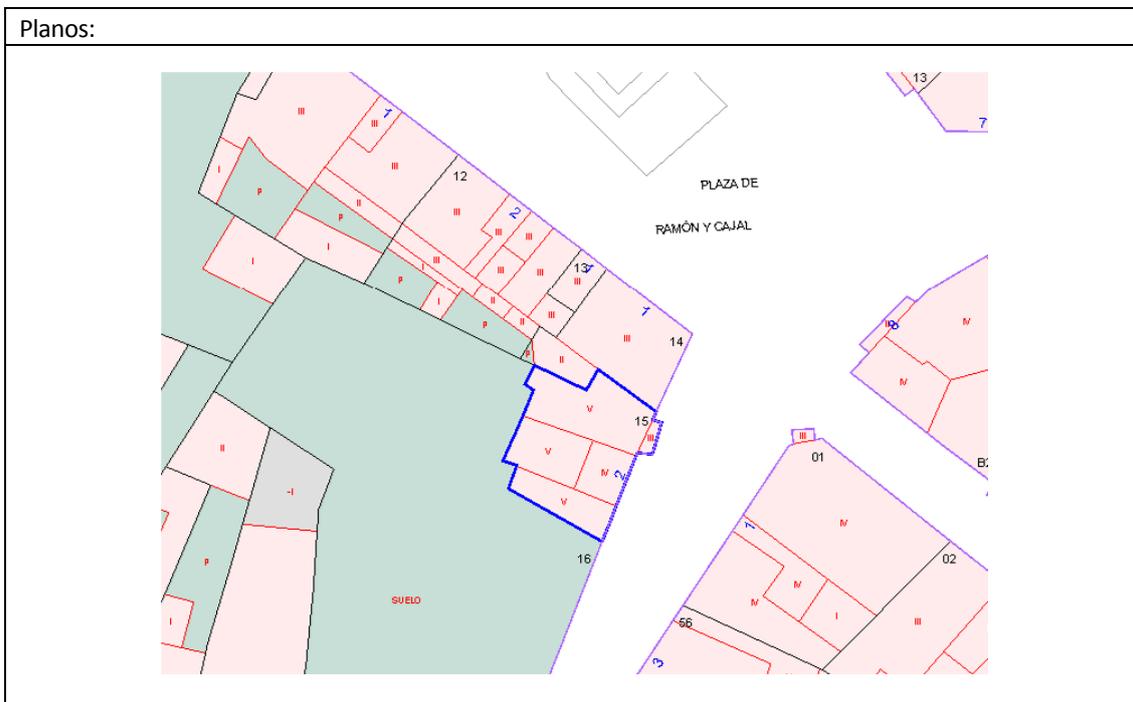
Descripción:	Edificio residencial entre medianeras, de PB+3+ático, con correcta composición de fachada, en la que destacan la planta baja aplacada de piedra y con escudo, el mirador volado sobre ménsulas decoradas, y los paños decorativos de ladrillo cara-vista.
Estado de conservación:	Bien.
Criterio de intervención:	Conservación / Rehabilitación En virtud de lo dispuesto en la Disposición Adicional Segunda de la Ley 3/1999, de 10 de marzo, del Patrimonio Cultural Aragonés, son Bienes de Interés Cultural los escudos existentes.

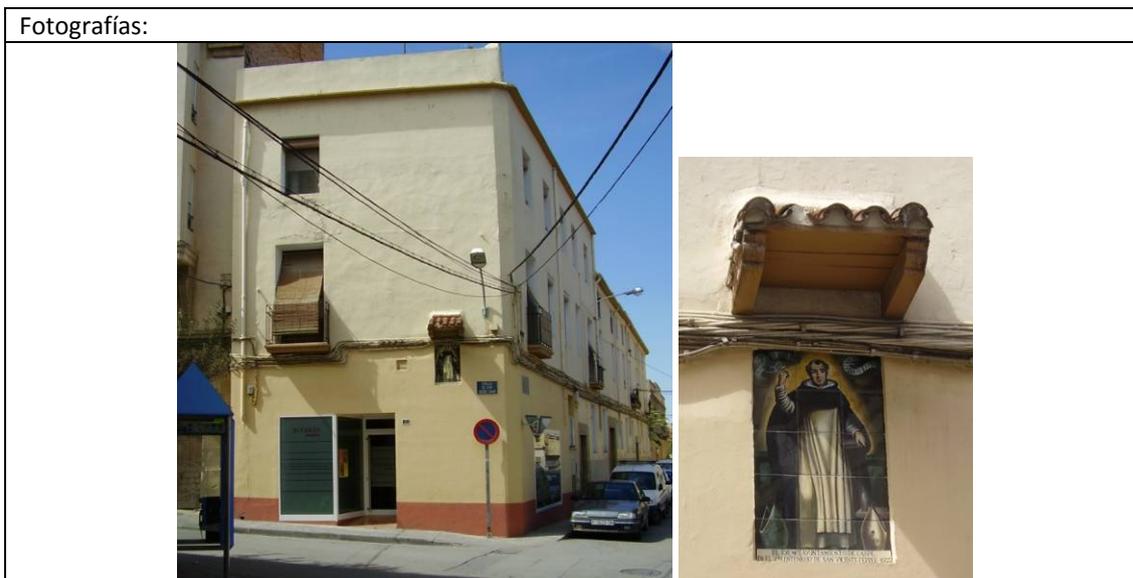
Descripción:	Imagen de San Vicente Ferrer, en azulejo coloreado, adosada a fachada, bajo un tejadillo.
Estado de conservación:	Bien
Criterio de intervención:	Conservación. Supresión de cables adosados a fachada.

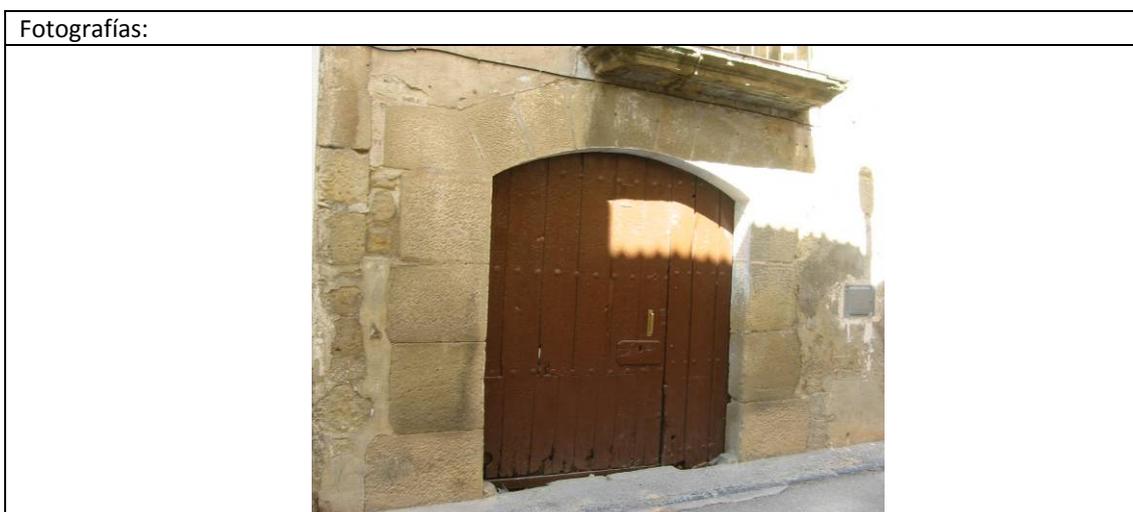
Denominación:	Arco rebajado
Situación:	C/. Santa Bárbara nº 11
Ref. catastral:	8391405YL4689A
Clase de suelo:	Urbano
Calificación del suelo:	Casco antiguo
Propiedad:	Privada
Época, autor:	
Usos:	Residencial

Descripción:	Arco rebajado de sillería de piedra. Carpintería de puerta de interés.
Estado de conservación:	Bien.
Criterio de intervención:	Conservación / Restauración / Rehabilitación.

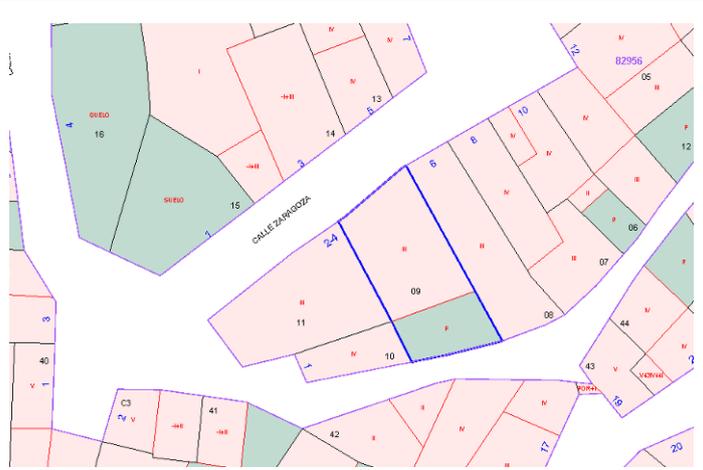
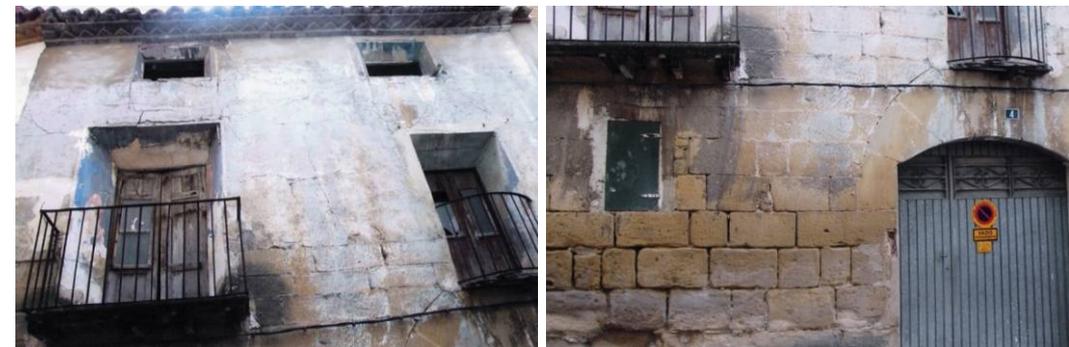
Fotografías:

Descripción:	Edificio residencial entre medianeras de PB+1+PBC. Destaca la parte inferior de la fachada en piedra de sillería, con arco de medio punto con potentes dovelas, alterado por la inserción de una puerta cochera.
Estado de conservación:	Regular
Criterio de intervención:	Conservación / Restauración / Rehabilitación

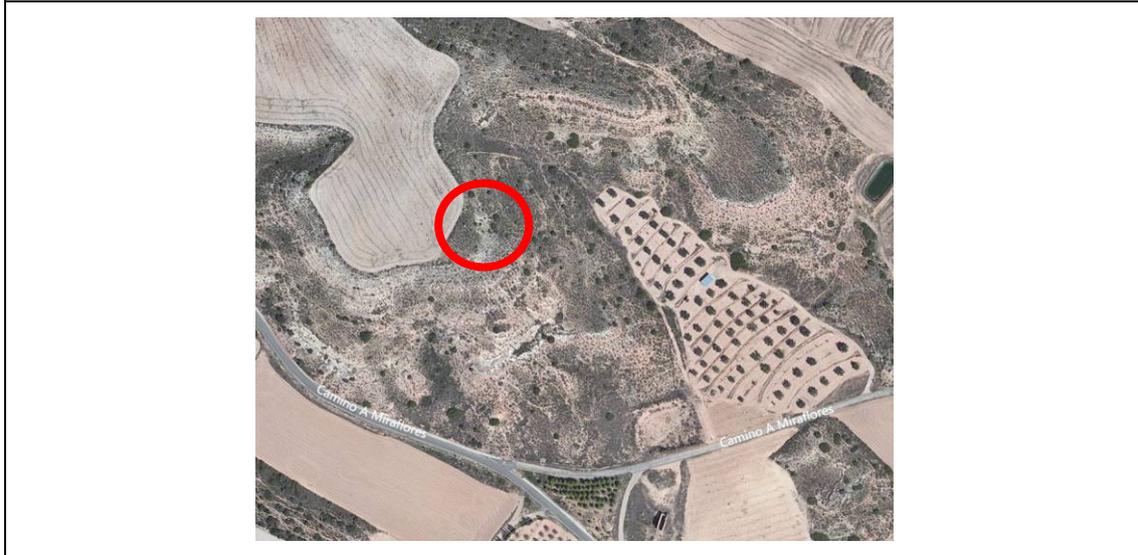
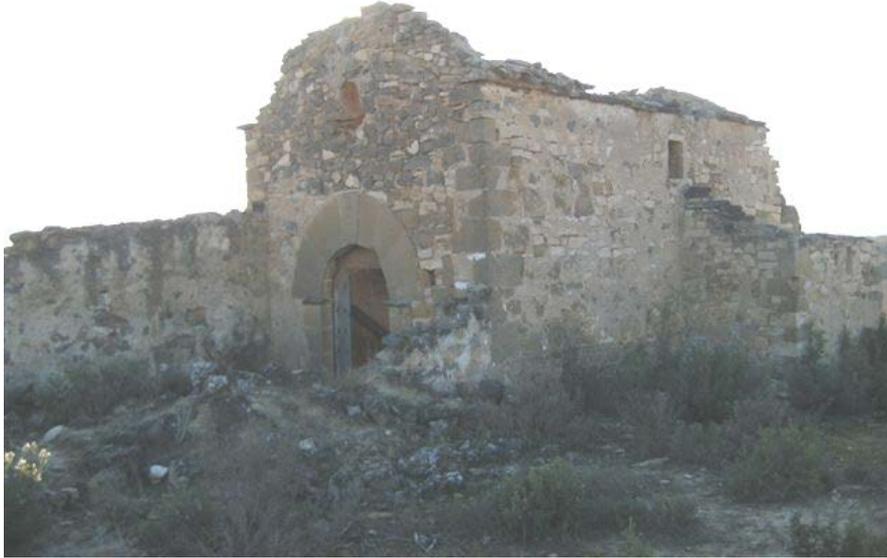
Fotografías:

Descripción:	Antigua ermita, conocida como la Purísima o de la Inmaculada Concepción. Destaca el arco de entrada, de medio punto con potentes dovelas
Estado de conservación:	Ruina
Criterio de intervención:	Conservación de ruina / Restauración / Rehabilitación condicionada

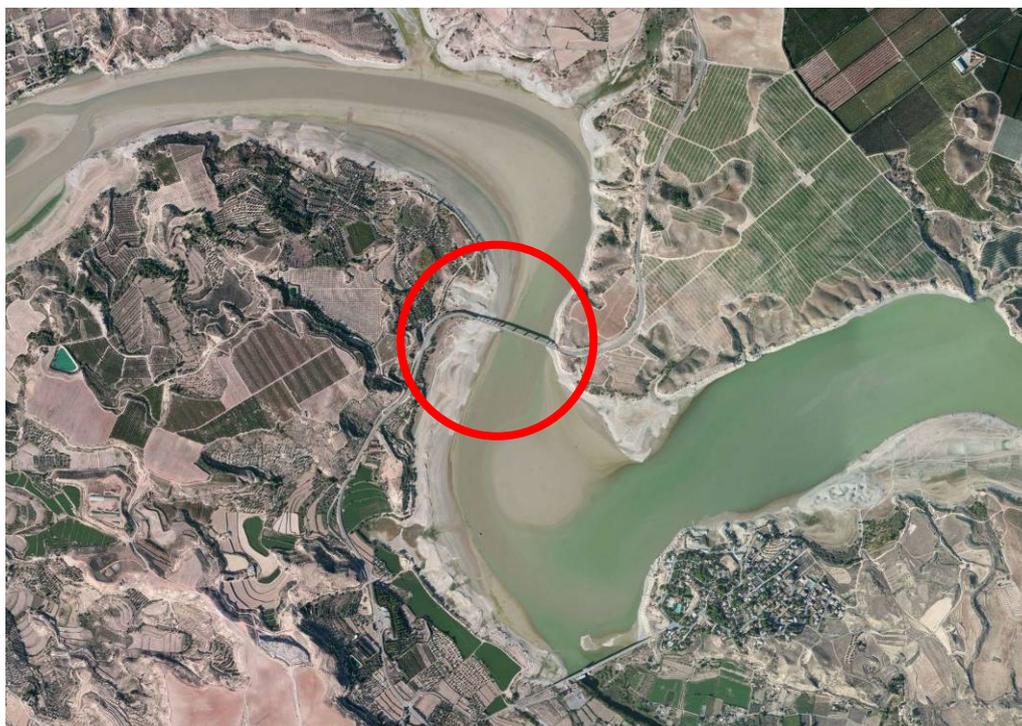
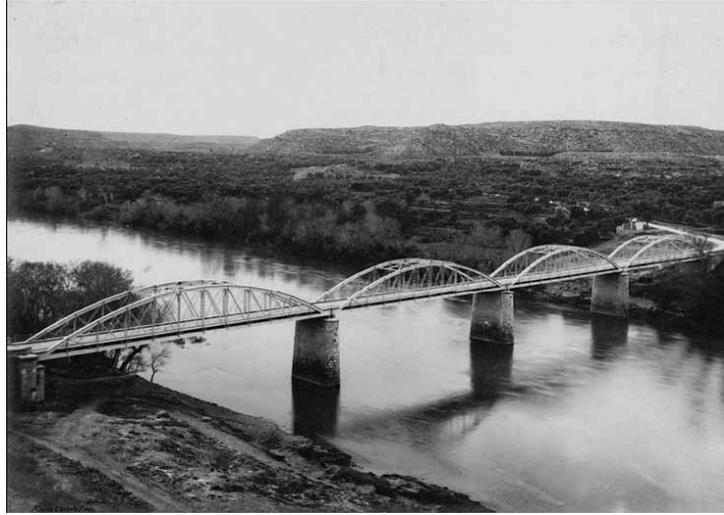
Fotografías:

Descripción:	<p>Puente rígido (tipo Bowstring), de unos 200 m de longitud dividido en cuatro tramos de unos 50 m.</p> <p>Se asemeja al puente de N.ª.S.ª. del Pilar en Zaragoza.</p> <p>Se inauguró el 25/feb/1917.</p> <p>Fue utilizado como soporte del actual puente de la carretera A-230 tras la construcción del embalse de Mequinenza.</p> <p><u>Bibliografía:</u> Biel Ibáñez, M.ª.P. "Los puentes metálicos de carretera sobre el Ebro en la provincia de Zaragoza. Artigrama nº 15. Zaragoza. 2000.</p>
Estado de conservación:	
Criterio de intervención:	Conservación
