AYUNTAMIENTO DE CASPE

PLAN GENERAL DE ORDENACIÓN URBANA TEXTO REFUNDIDO

CATÁLOGO ARQUITECTÓNICO

octubre 2016

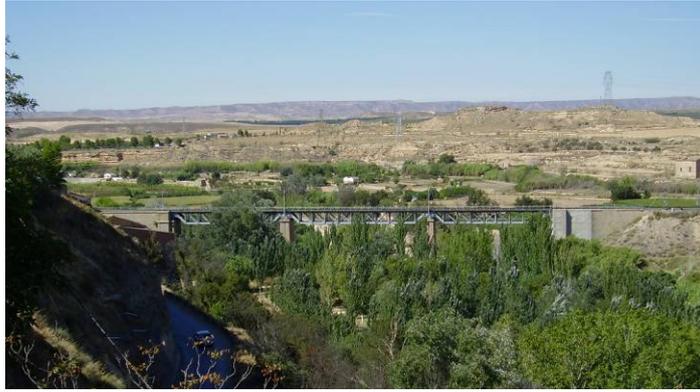
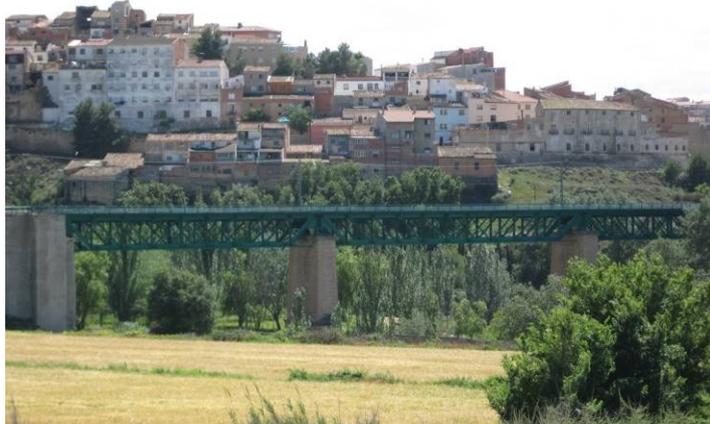
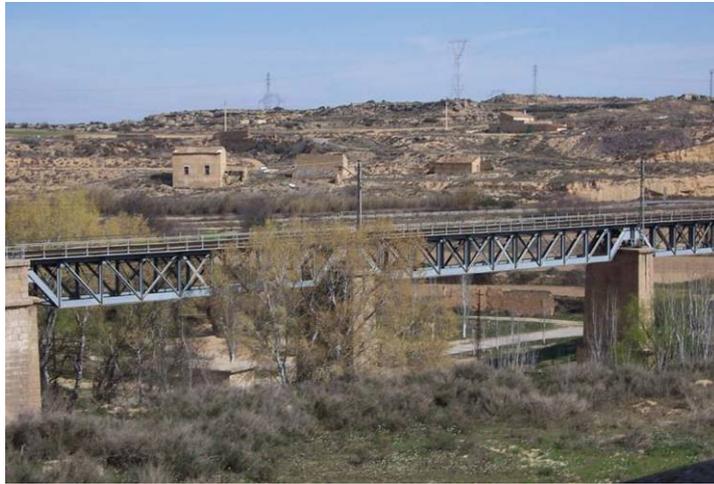
Fotografías:

Descripción:	<p>Infraestructura que presenta sendos paramentos de piedra sillar en sus extremos. Dos pilares intermedios de piedra sillar y perfil adintelado, de unos 10m de altura, rematados con sendas molduras lisas. Estructura superior formada por cerchas metálicas. La plataforma se remata con una barandilla metálica.</p> <p><u>Bibliografía:</u> BIEL IBÁÑEZ, M^a.P. "Inventario del patrimonio industrial y la obra pública de Aragón. Inventario inédito. Gobierno de Aragón, Diputaciones y Comarcas, 2004-2009. (Sipca.es)</p>
Estado de conservación:	Bien.
Criterio de intervención:	Conservación / Restauración / Rehabilitación

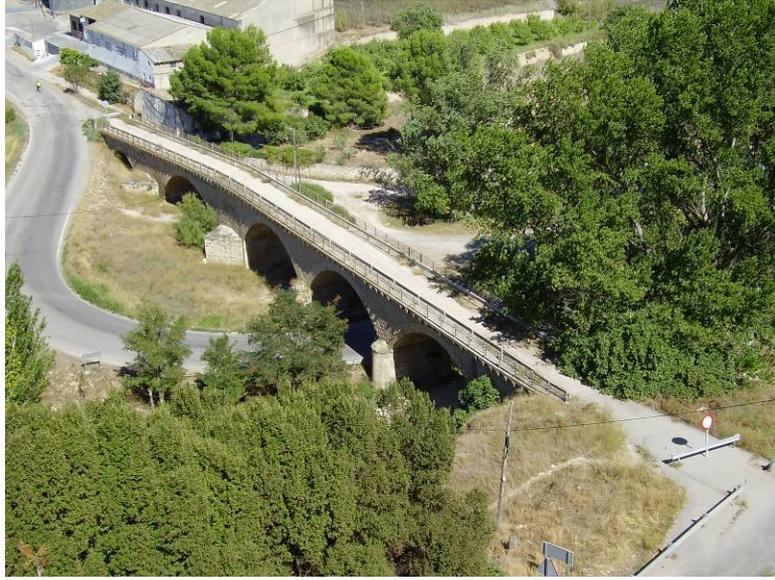
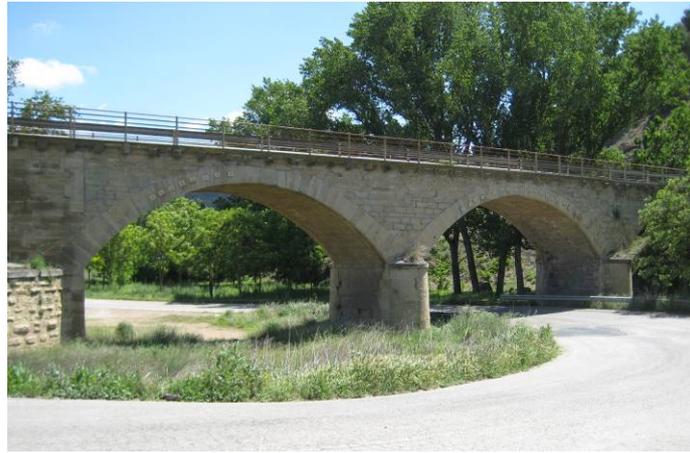
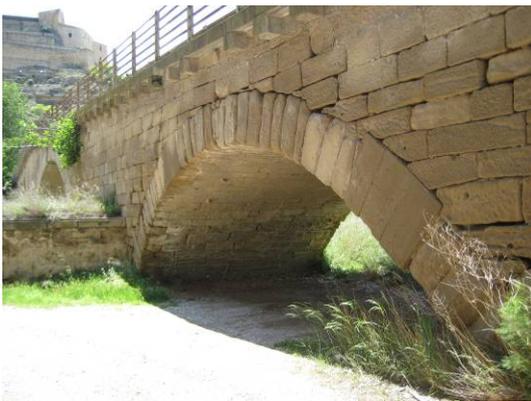
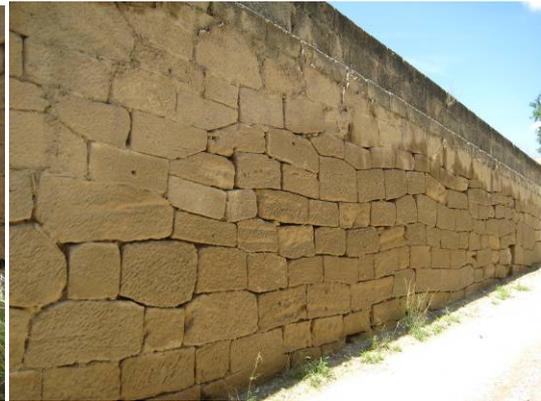
Fotografías:

Descripción:	<p>Infraestructura formada por cuatro arcos de tipo rebajado de amplia luz (con dovelas ligeramente resaltadas respecto del conjunto del paramento), que se sustentan sobre pilares de perfil curvo y dos tajamares en forma de cuña, de unos dos metros de altura, para distribuir el cauce de agua a través de los distintos ojos o arcos del puente. La mayor parte del puente es de sillar de cantería sin revestimiento, y los tajamares además con sillarejo. Plataforma superior de hormigón, con barandillas de hierro.</p> <p><u>Bibliografía:</u> BIEL IBÁÑEZ, María Pilar. Inventario del patrimonio industrial y la obra pública de Aragón. Inventario inédito, Gobierno de Aragón, Diputaciones y Comarcas, 2004-2009. (Sipca.es)</p>
Estado de conservación:	Bien.
Criterio de intervención:	Conservación / Restauración / Rehabilitación

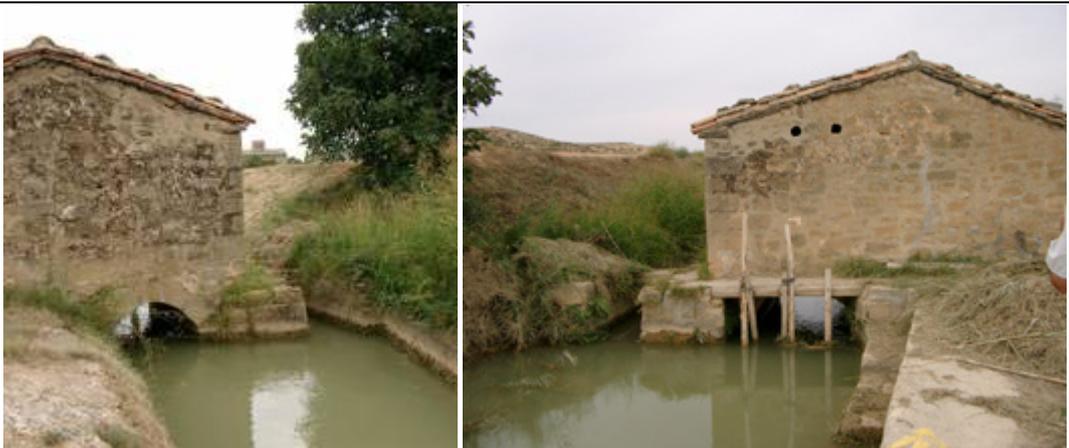
Fotografías:

Descripción:	<p>Pequeña almenara situada en el cauce de la acequia de Civán. Construcción de un solo piso, con tejado a dos aguas, pequeña puerta adintelada que se abre hacia el cauce.</p> <p>En la almenara se alojaban las compuertas que reducían el cauce, según las necesidades. En su parte posterior y para el paso del agua por debajo se abre en un arco de mediopunto. Se refuerza el cauce de la acequia, con muros de piedra, que dirigen mejor el agua hacia la almenara.</p> <p>Piedra sillar en las esquinas para refuerzo, y en el arco; mampostería en el resto; tejado de teja árabe.</p> <p>M. Lorente Algora. "Patrimonio hidráulico protoindustrial. De Sástago a Mequinenza."</p>
Estado de conservación:	Bueno
Criterio de intervención:	Conservación / Restauración / Rehabilitación

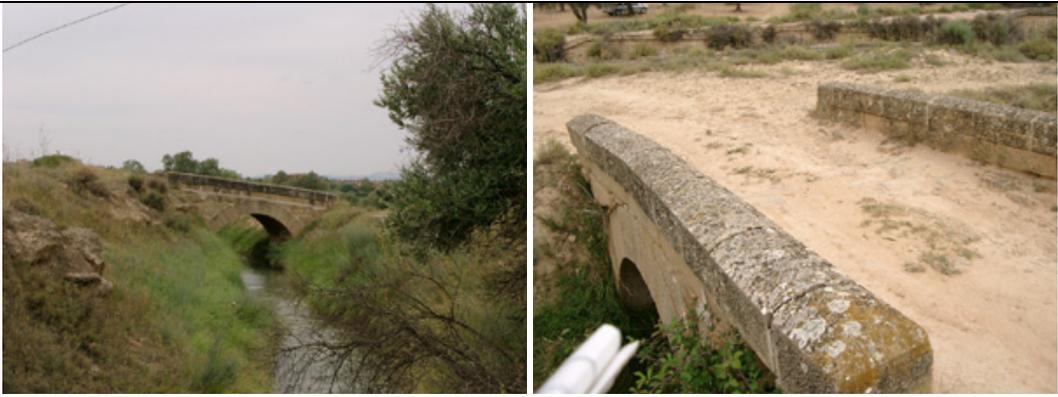
Fotografías:

Descripción:	Puente sobre acequia depiedra de sillería formado por un solo arco rebajado cuyos arranques son de altura diferente adaptada al terreno, y con pretiles rematados. M. Lorente Algora. "Patrimonio hidráulico protoindustrial. De Sástago a Mequinenza."
Estado de conservación:	Bien.
Criterio de intervención:	Conservación / Restauración / Rehabilitación

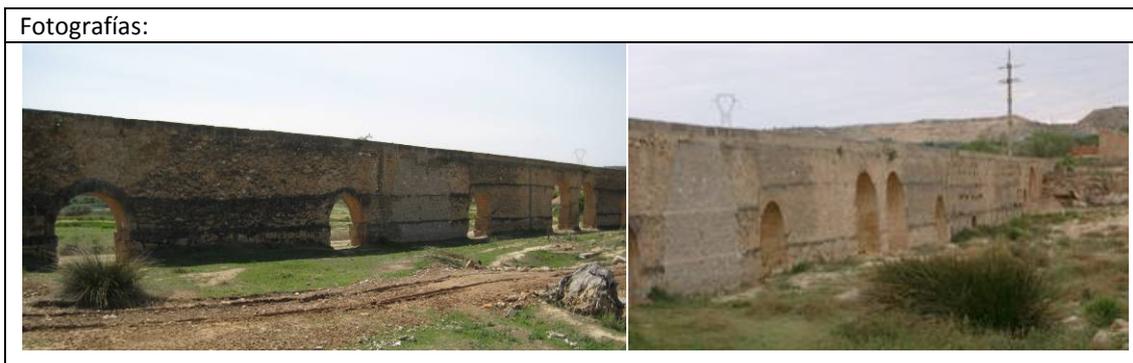
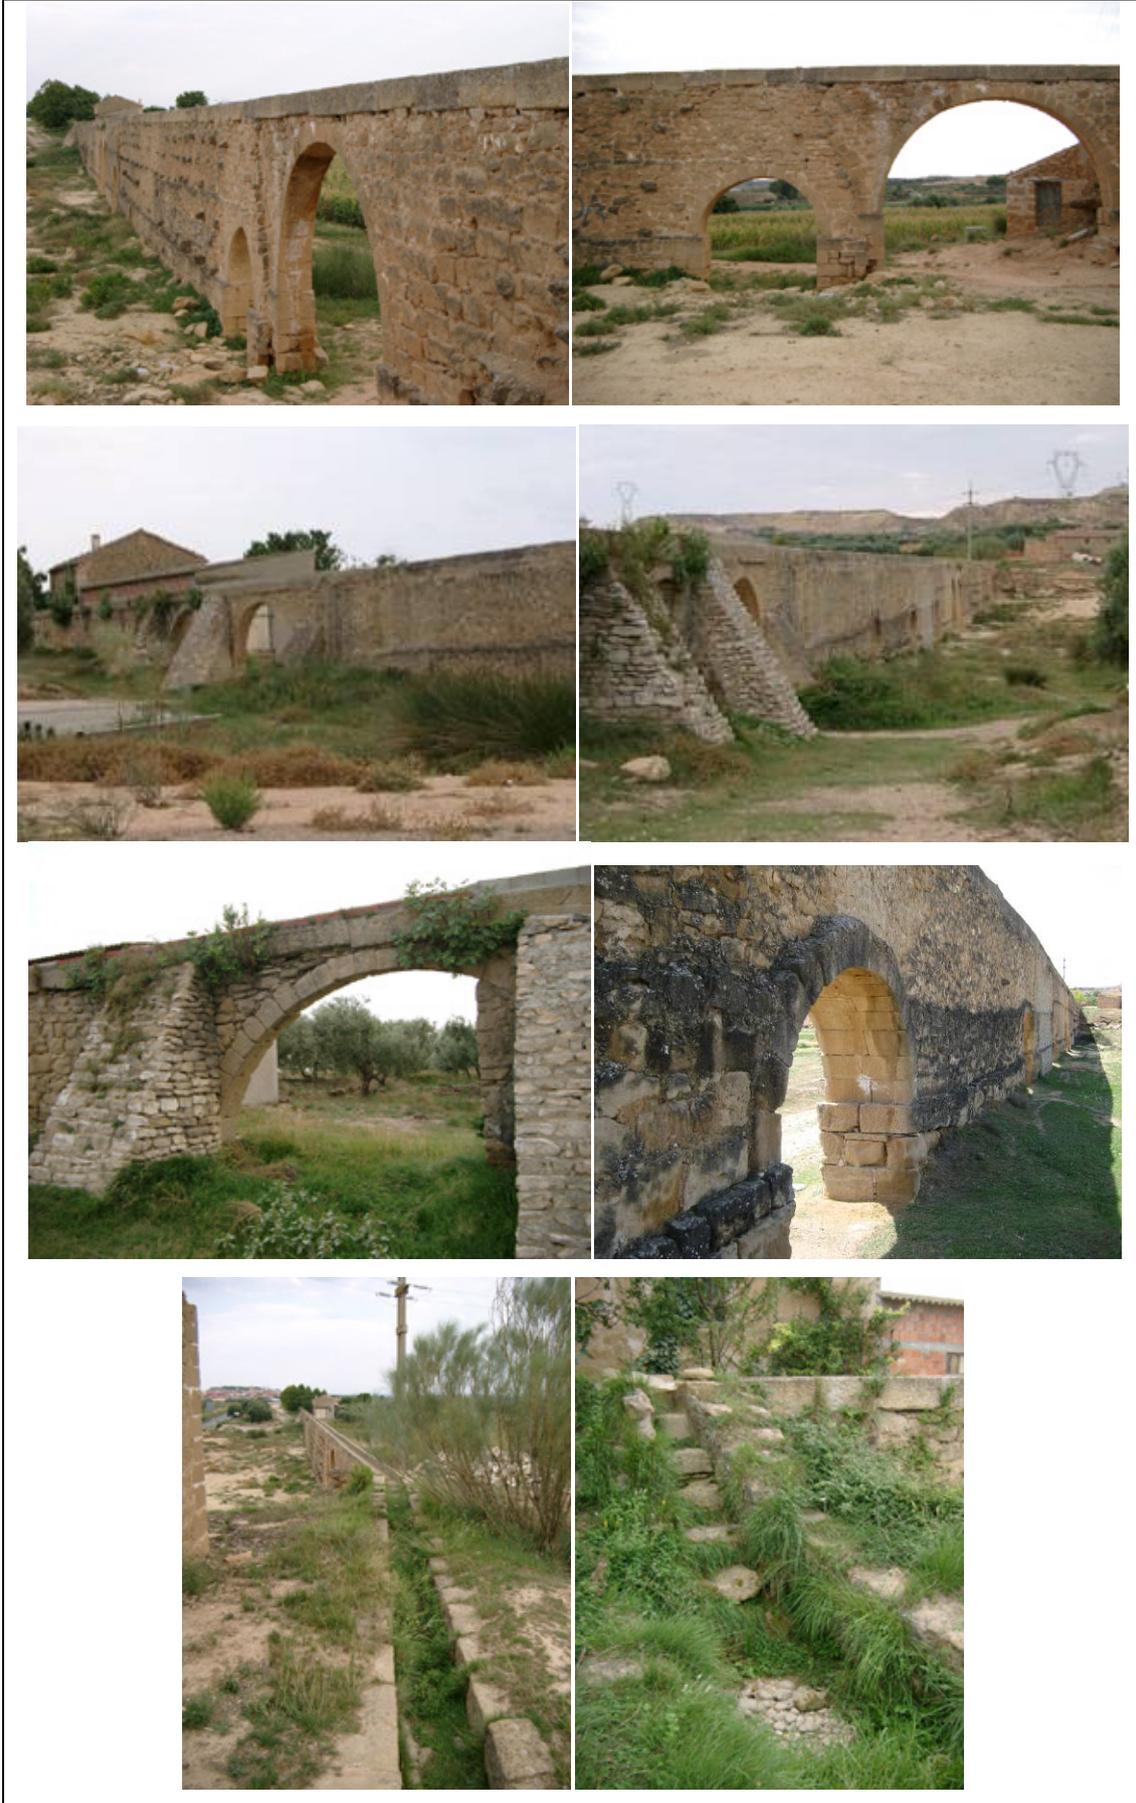
Planos:

Descripción:	<p>Acueducto formado por once arcos de diferentes proporciones, adaptándose a las irregularidades del terreno, para transportar el agua y permitir a su vez el tránsito. Aproximadamente 230 m de longitud, y altura de 7 m.</p> <p>Los paños se construyen en talud siendo más ancho por su base que en el canal, y posee un par de contrafuertes para reforzarlos.</p> <p>De piedra sillar los arcos y el canal y el resto de los paños son de mampostería dispuesta de modo que en la parte central se decora con la disposición de la piedra a modo de puntas que sobresalen del paramento.</p> <p>Se han producido algunas transformaciones en cuanto a la apertura de arcos de mayor de mayor luz, como denota el uso de materiales diferentes.</p> <p>M. Lorente Algora. "Patrimonio hidráulico protoindustrial. De Sástago a Mequinenza."</p>
Estado de conservación:	Bien.
Criterio de intervención:	Conservación / Restauración / Rehabilitación

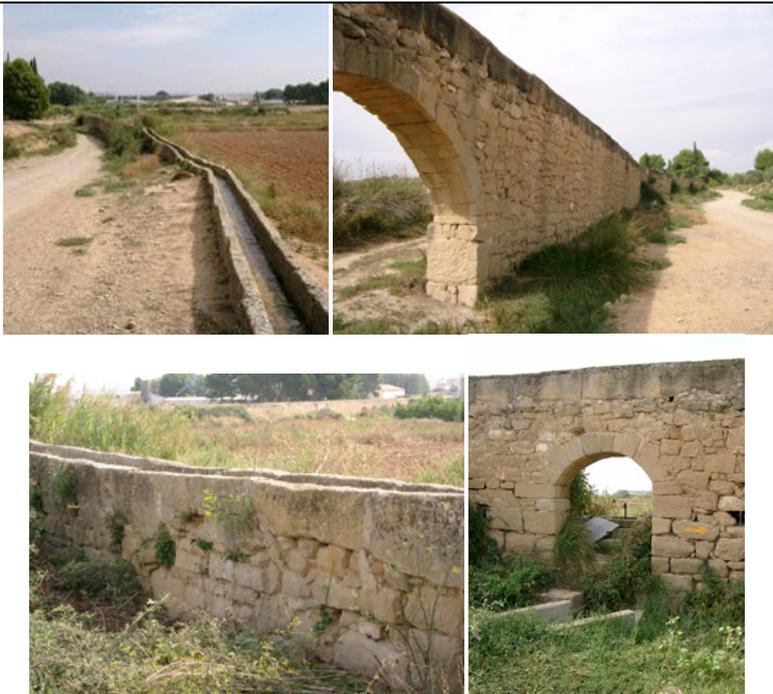
Fotografías:

Descripción:	Acueducto formado por ocho arcos de diferentes proporciones, adaptándose a las irregularidades del terreno, para transportar el agua procedente de la acequia de Civán. En su trayectoria realiza un quiebro de unos 120º para continuar su trayectoria de unos 300m de longitud. Tiene una altura de 4m y anchura de 0,70 m en el canal y de 1 m en las pilas. Realizado con piedra sillar los arcos y el canal y el resto de los paños en piedra de mampostería. [M ^a . Lorente Algora]
Estado de conservación:	Bien.
Criterio de intervención:	Conservación / Restauración / Rehabilitación

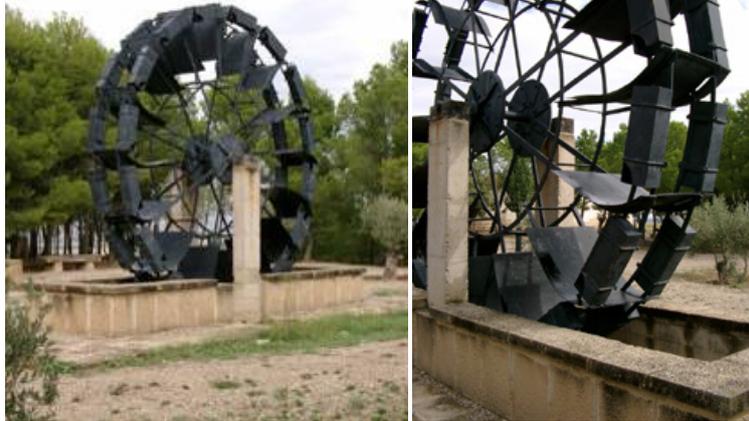
Fotografías:

Descripción:	<p>Rueda de noria de paletas radiales, con cangilones paralelos situados en las dos coronas, definiendo su perímetro. Tiene unos cuatro metros de diámetro. Se encuentra encajada en una estructura o caja de noria contemporánea, realizada de hormigón, que intenta imitar la construcción original.</p> <p>La rueda está realizada de metal, adaptando los nuevos materiales a fórmulas antiguas que utilizaban materiales más fungibles basadas en el hierro dulce y en la madera, para conseguir una mayor perdurabilidad.</p> <p>La noria se sitúa en un parque, donde convive con otros elementos recuperados procedentes de las almazaras de la población dispuestos aleatoriamente por todo el recinto. La noria se ha dispuesto en una construcción contemporánea y si bien supone una recuperación de la rueda en sí misma, dada su descontextualización, su conservación no supera una mera intención anecdótica.</p> <p>M. Lorente Algora. "Patrimonio hidráulico protoindustrial. De Sástago a Mequinenza."</p>

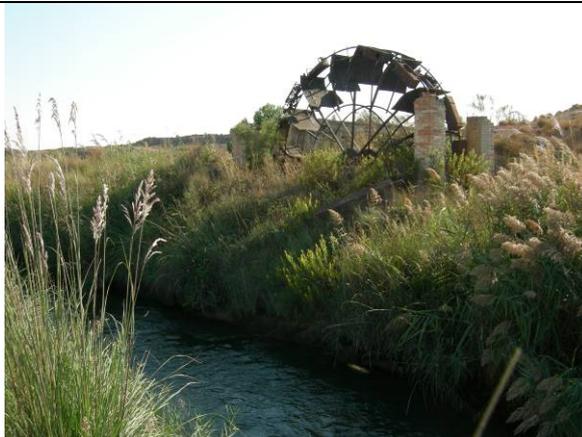
Noria de Monclús

Descripción:	En el término de Caspe existen algunas norias con objeto de elevar aguas para usos agrícolas. Destacan las norias de Monclús y de Zapater.
Estado de conservación:	Regular
Criterio de intervención:	Conservación / Restauración / Rehabilitación

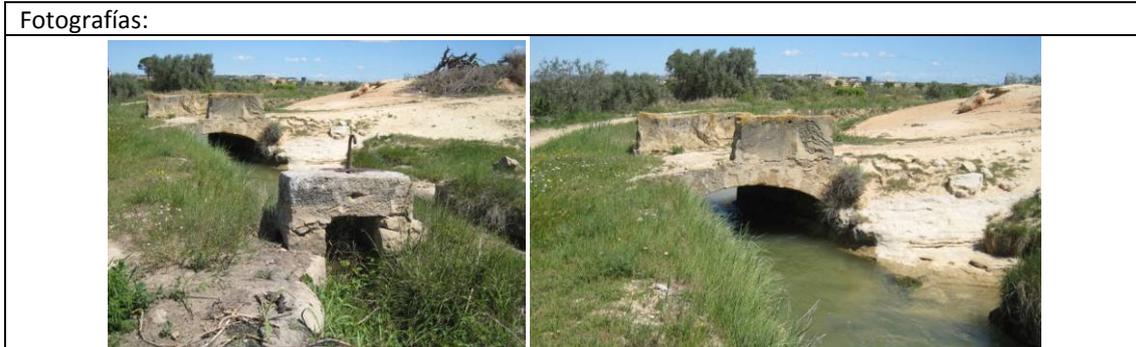
Planos:

Descripción:	Puente en arco rebajado dovelado, con antepechos de piedra, y tajadera a base de sillería de piedra.
Estado de conservación:	Buenoo
Criterio de intervención:	Conservación / Restauración

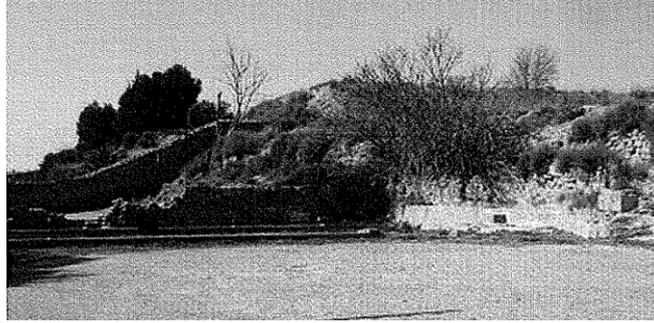
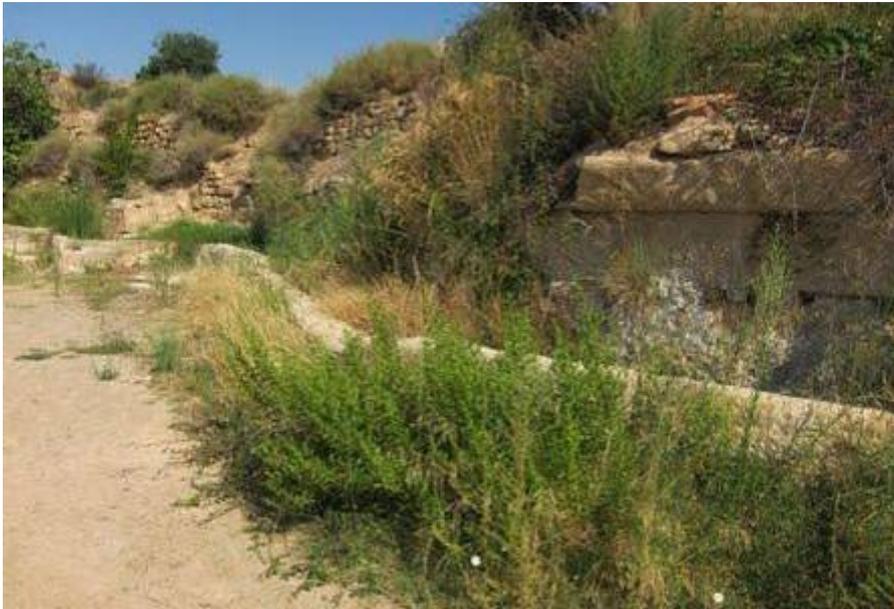
Fotografías:

Descripción:	Solo se conservan los abrevaderos de piedra. Soterrados se encuentran los restos de los "tobles" del lavado de ropa. Se conservan también dependencias de lo que fue fábrica de yeso.
Estado de conservación:	Malo
Criterio de intervención:	Conservación / Restauración / Rehabilitación Excavación arqueológica

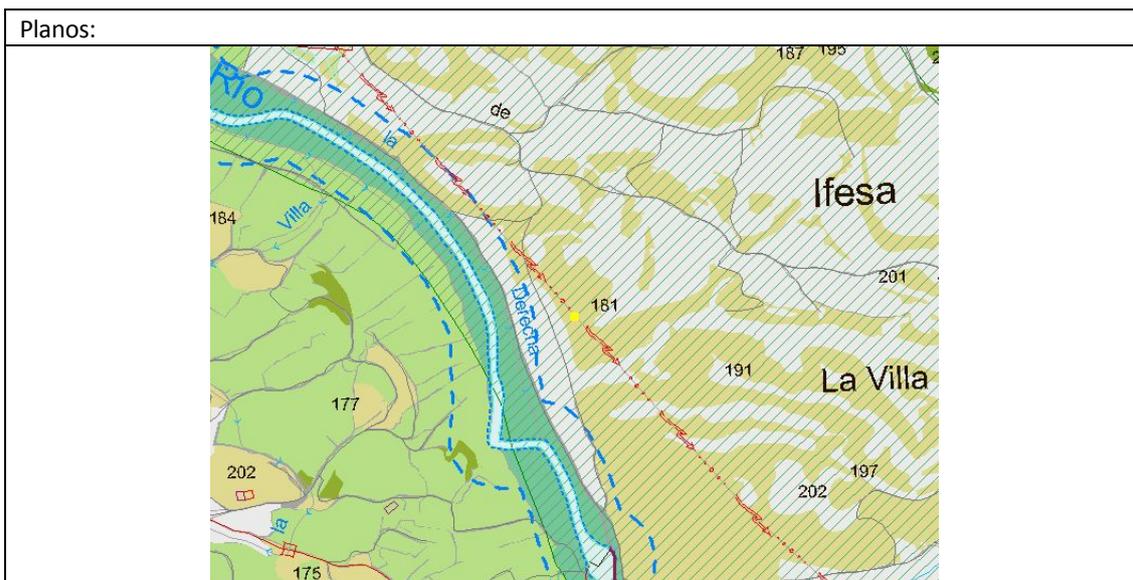
Descripción:	Trincheras de la guerra civil
Estado de conservación:	Bien.
Criterio de intervención:	Conservación

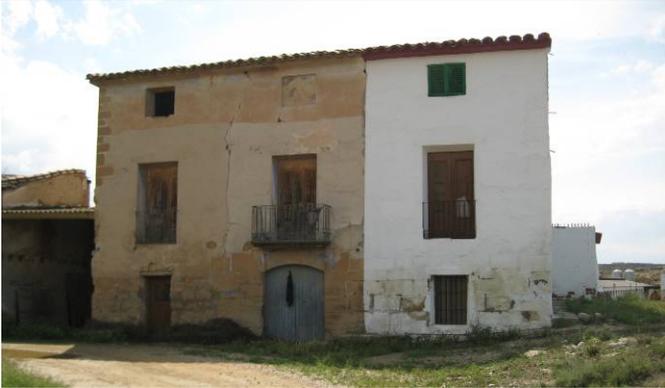
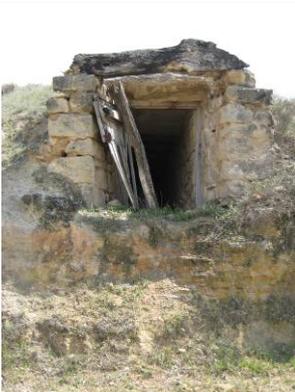
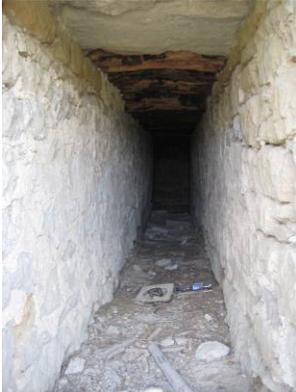
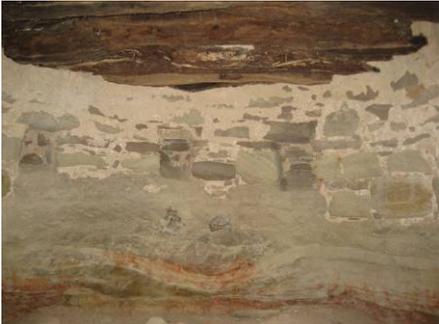
Denominación:	Torre Alta y Nevera
Situación:	
Ref. catastral:	
Clase de suelo:	Rural
Calificación del suelo:	SNUG
Propiedad:	Privada
Época, autor:	s. XIX
Usos:	Residencial

Descripción:	Edificio residencial-agrícola de 3 plantas (subdividido), con una composición simétrica de fachada, con arco rebajado central de ingreso, huecos balconeros en P1, y huecos apaisados en PBC; la parte inferior de la fachada es de sillería de piedra. Destaca la nevera anexa, excavada en el terreno.
Estado de conservación:	Regular
Criterio de intervención:	Conservación / Restauración / Rehabilitación

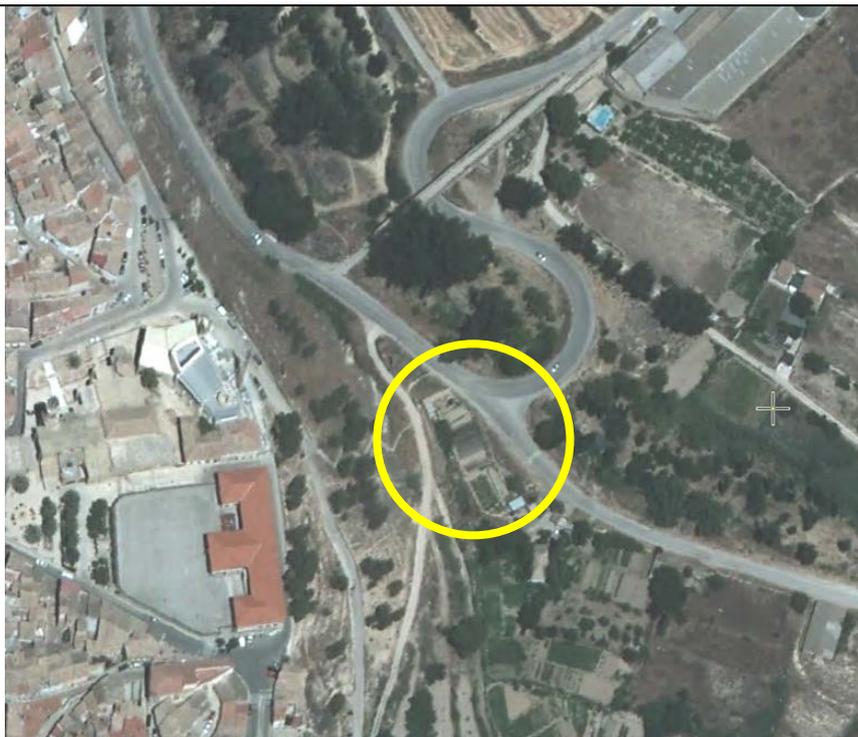
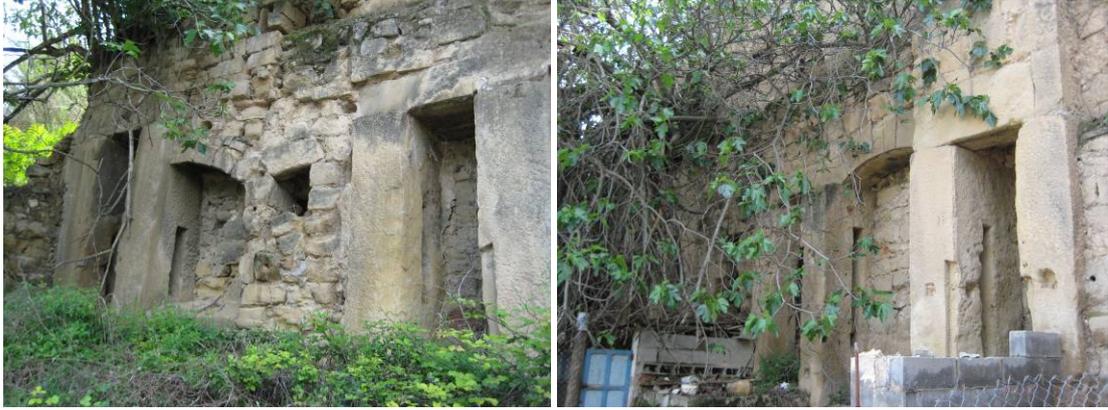
Denominación:	Molino La Villa (Sanjuanistas)
Situación:	
Ref. catastral:	
Clase de suelo:	Rural
Calificación del suelo:	SNUG
Propiedad:	Privada
Época, autor:	
Usos:	Agrícola

Descripción:	Restos de un antiguo molino, de sillería y mampostería de piedra.
Estado de conservación:	Regular
Criterio de intervención:	Conservación / Restauración / Rehabilitación

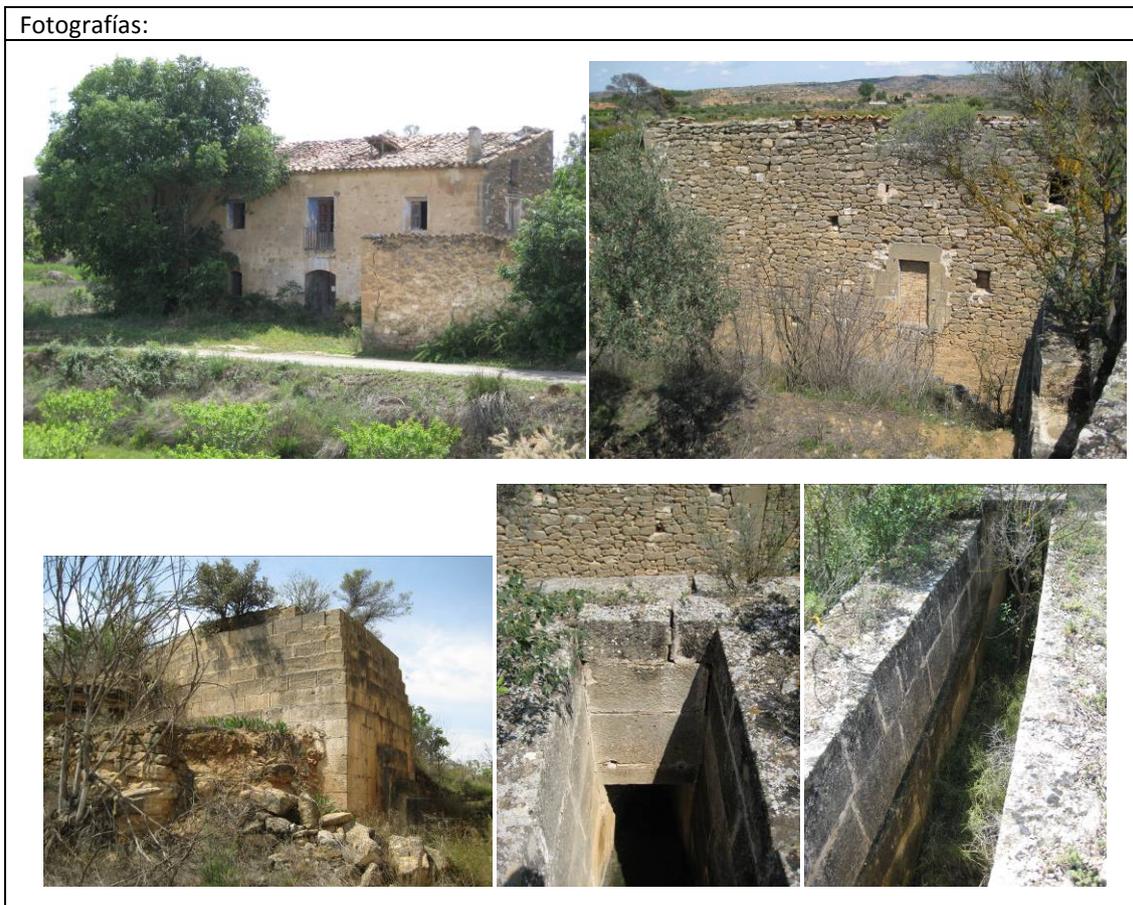
Denominación:	Molino
Situación:	Val de Zail
Ref. catastral:	
Clase de suelo:	Rural
Calificación del suelo:	SNUG
Propiedad:	Privada
Época, autor:	
Usos:	Agrícola y residencial

Descripción:	Conjunto de edificios correspondientes a un antiguo molino. Destaca el sistema de conducción de las aguas al molino.
Estado de conservación:	Regular
Criterio de intervención:	Conservación / Restauración / Rehabilitación

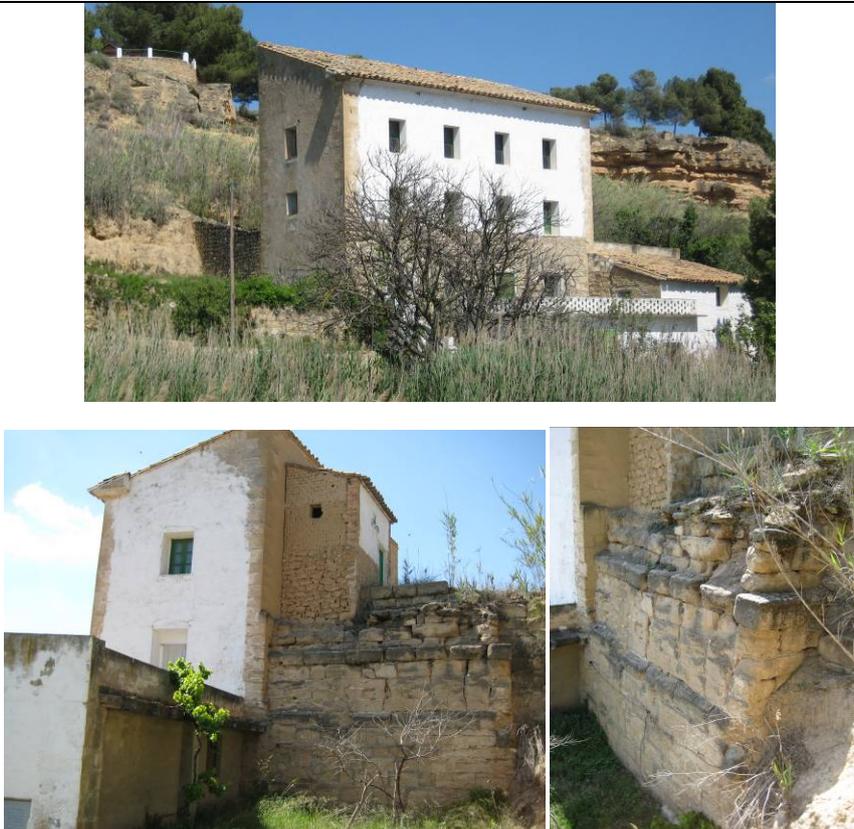
Denominación:	Molino de Rimer de Allá
Situación:	
Ref. catastral:	
Clase de suelo:	Rural
Calificación del suelo:	SNUG
Propiedad:	Privada
Época, autor:	
Usos:	Residencial y agrícola

Descripción:	Edificio agrícola aislado, de tres plantas, que posiblemente albergó un molino. Fachada compuesta con huecos dispuestos regularmente. Destacan los restos de sillería de piedra labrada, posiblemente pertenecientes a algún edificio anterior.
Estado de conservación:	Bien.
Criterio de intervención:	Conservación / Restauración / Rehabilitación

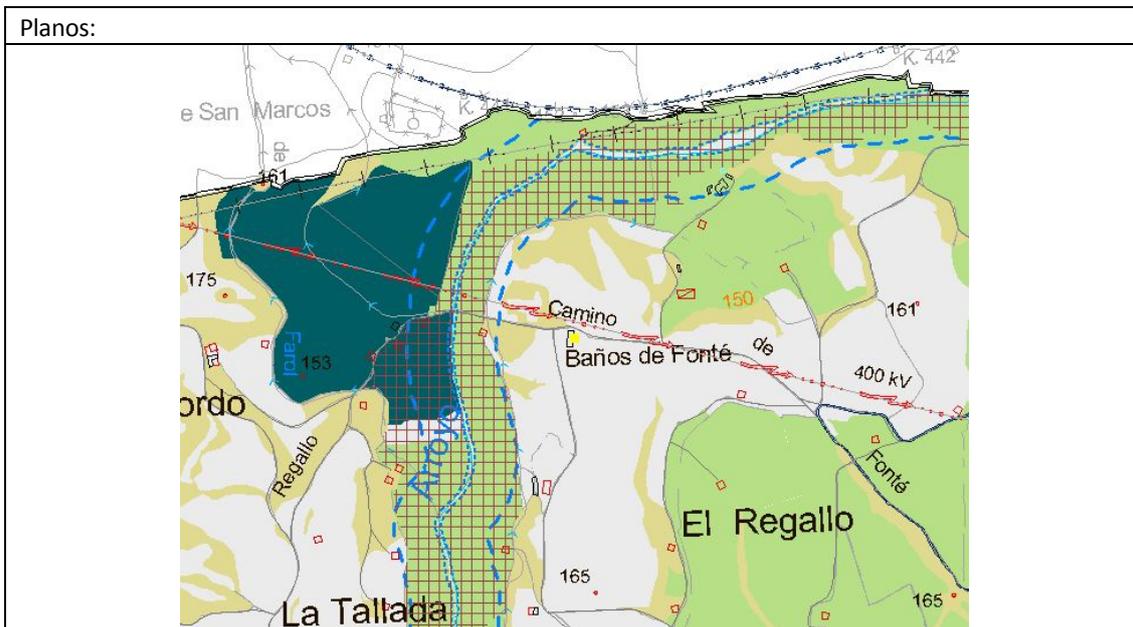
Descripción:	<p>Conjunto de edificios, en el que destaca el gran edificio principal de 3 plantas, con fachada compuesta mediante huecos rectangulares espaciados regularmente, y arco carpanel de ingreso.</p> <p>Edificios auxiliares agrícolas, con fachadas de sillería y sillarejo de piedra, en mal estado o en ruina.</p>
Estado de conservación:	<p>Edificio principal en regular estado.</p> <p>Edificios auxiliares agrícolas en mal estado o en ruina.</p>
Criterio de intervención:	Conservación / Restauración / Rehabilitación

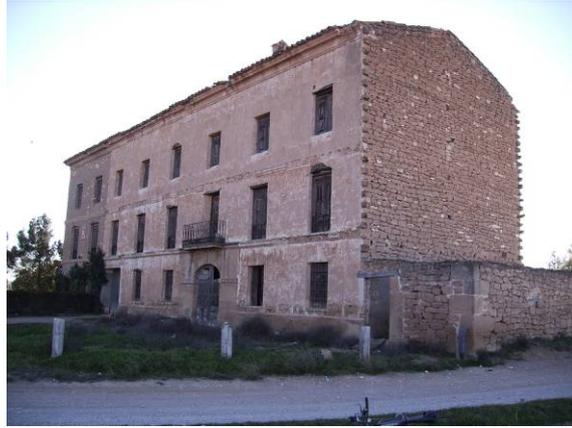
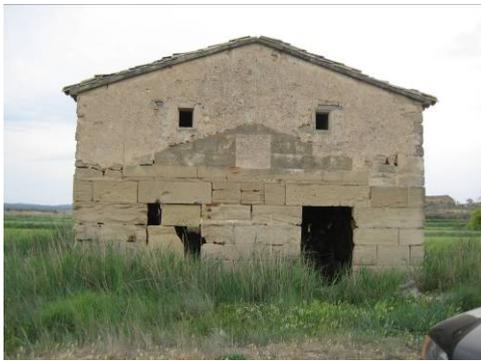
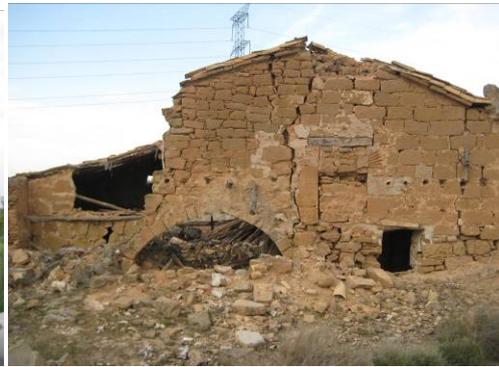
Denominación:	Antiguos Baños de Fonté
Situación:	
Ref. catastral:	
Clase de suelo:	Rural
Calificación del suelo:	SNUG
Propiedad:	Privada
Época, autor:	s. XIX
Usos:	Antigua hospedería y agrícola.

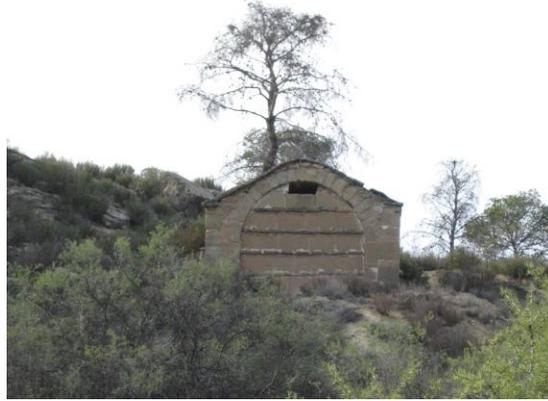
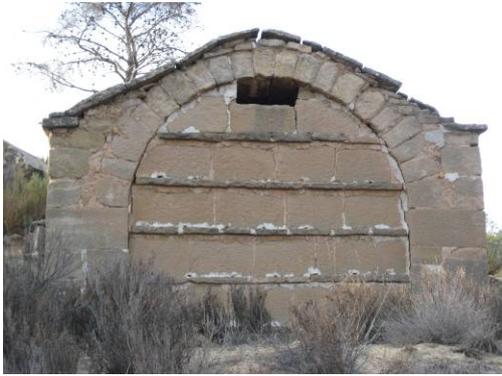
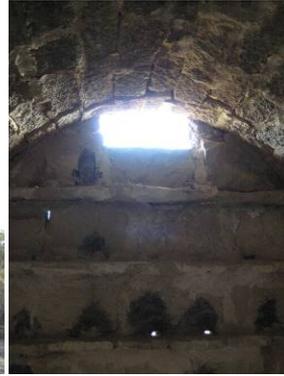
Denominación:	Edificio rural
Situación:	Val de Pilas o de la Luz
Ref. catastral:	
Clase de suelo:	Rural
Calificación del suelo:	SNUG
Propiedad:	Privada
Época, autor:	
Usos:	Agrícola

Descripción:	Edificio agrícola aislado, de sillería y sillarejo de piedra, cuyo elemento más característico es su espacio interior abovedado que se refleja mediante un gran arco en la fachada, cerrado mediante franjas horizontales alternadas de sillería y de sillarejo.
Estado de conservación:	Regular
Criterio de intervención:	Conservación / Restauración / Rehabilitación

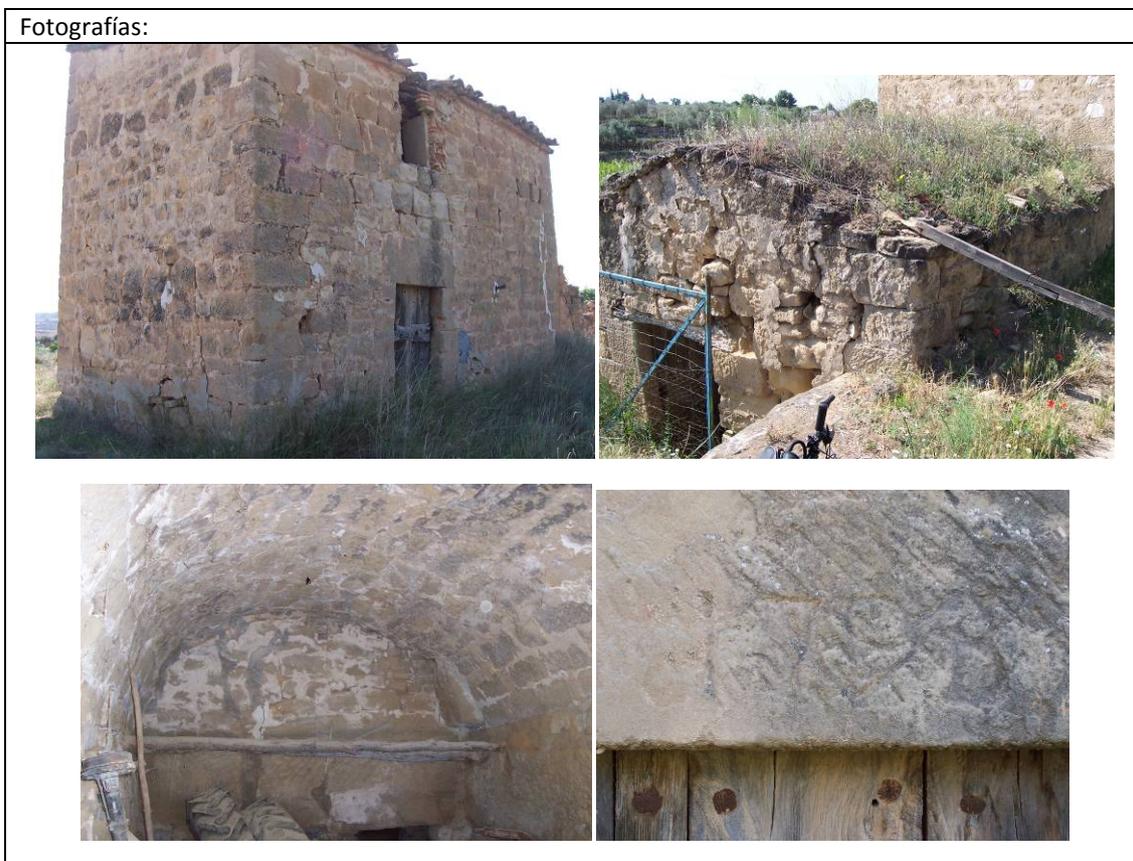
Denominación:	Torre Sanchuelo
Situación:	
Ref. catastral:	
Clase de suelo:	Rural
Calificación del suelo:	SNUG
Propiedad:	Privada
Época, autor:	1798
Usos:	Agrícola

Descripción:	Edificio agrícola aislado, de dos plantas, con fachadas de sillarejo y sillería de piedra. Destaca el espacio interior abovedado, y un dintel con la fecha grabada de 1798.
Estado de conservación:	Bien.
Criterio de intervención:	Conservación / Restauración / Rehabilitación

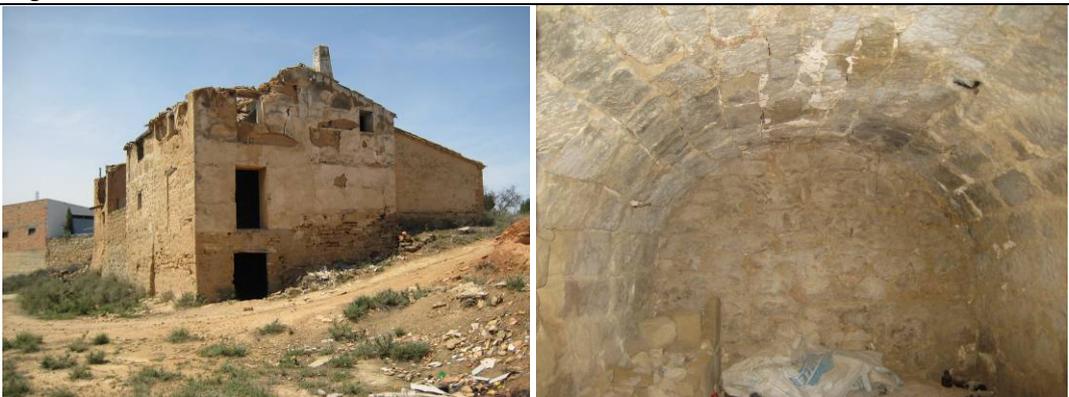
Denominación:	Tinte Royo
Situación:	
Ref. catastral:	
Clase de suelo:	Rural
Calificación del suelo:	SNUG
Propiedad:	Privada
Época, autor:	
Usos:	Ninguno

Descripción:	Edificio cuyo elemento más característico es el espacio interior abovedado.
Estado de conservación:	Mal.
Criterio de intervención:	Conservación / Restauración / Rehabilitación

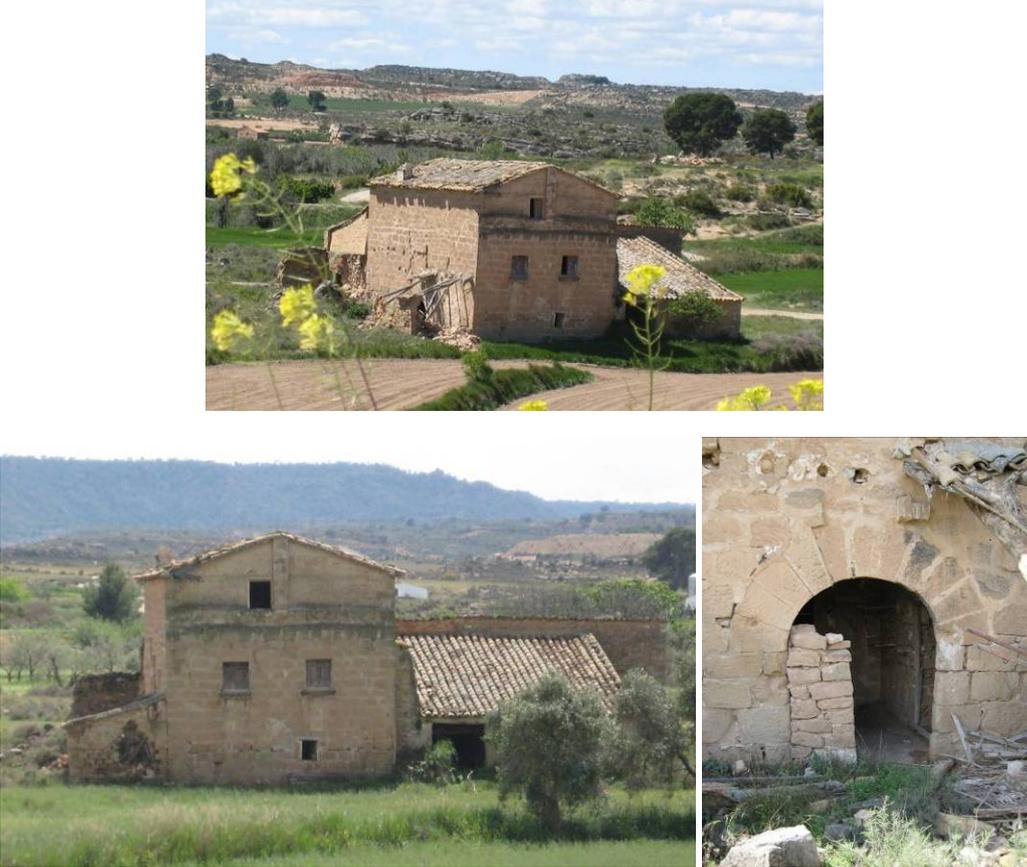
Denominación:	Torre de los Frailes
Situación:	La Tejedera
Ref. catastral:	
Clase de suelo:	Rústico
Calificación del suelo:	SNUG
Propiedad:	Privada
Época, autor:	s. XVIII (¿)
Usos:	Residencial y agrícola

Descripción:	Conjunto de edificaciones agrícolas, cuyo elemento más característico es la fachada de sillería de piedra, con un arco de medio punto dovelado.
Estado de conservación:	Regular
Criterio de intervención:	Conservación / Restauración / Rehabilitación

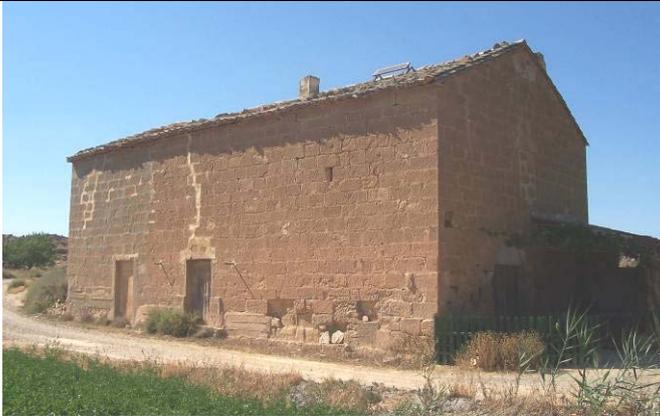
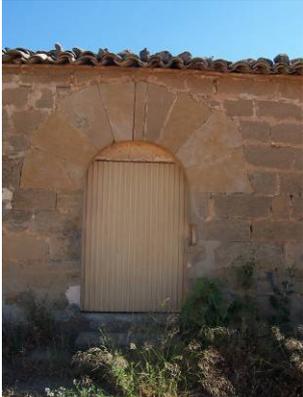
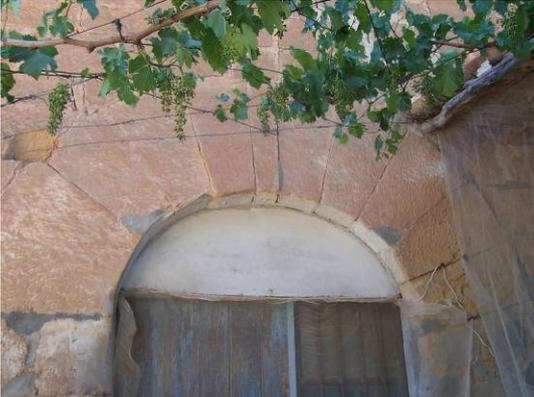
Denominación:	Torre El Capellán
Situación:	
Ref. catastral:	
Clase de suelo:	Rural
Calificación del suelo:	SNUG
Propiedad:	Privada
Época, autor:	
Usos:	Agrícola

Descripción:	Edificio agrícola aislado, de dos plantas, con fachadas de sillería de piedra. Destaca el arco de medio punto dovelado de la puerta.
Estado de conservación:	Bien.
Criterio de intervención:	Conservación / Restauración / Rehabilitación

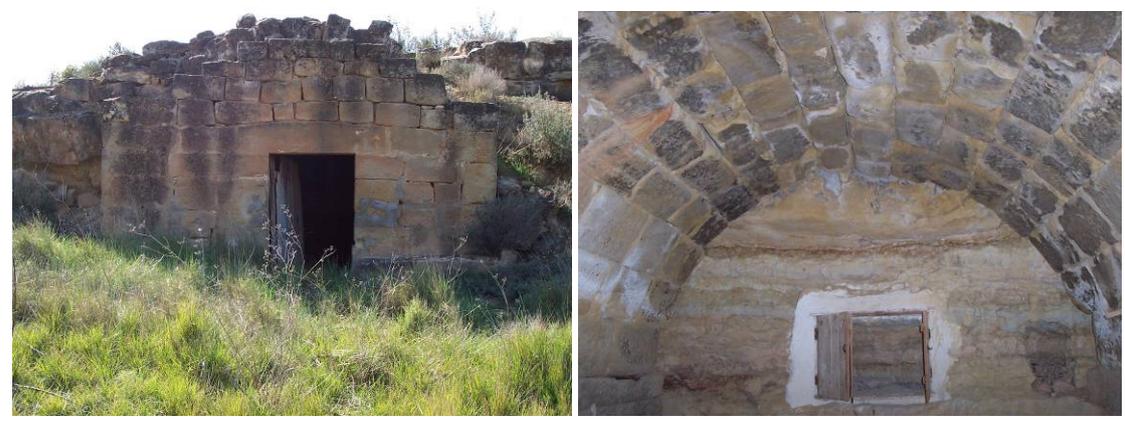
Denominación:	Torre Fajuelas
Situación:	
Ref. catastral:	
Clase de suelo:	Rural
Calificación del suelo:	SNUG
Propiedad:	Privada
Época, autor:	
Usos:	Agrícola

Descripción:	Edificio agrícola con fachada de sillería y sillarejo de piedra, y espacio interior abovedado.
Estado de conservación:	Regular
Criterio de intervención:	Conservación / Restauración / Rehabilitación

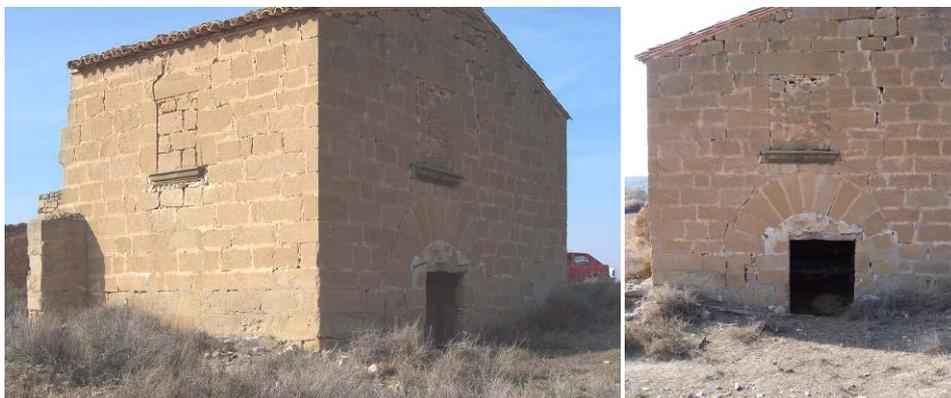
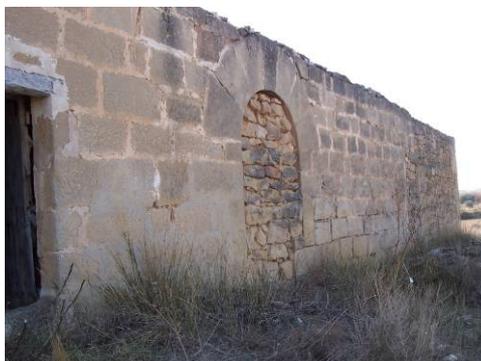
Denominación:	Torre Pallaruelo
Situación:	
Ref. catastral:	
Clase de suelo:	Rural
Calificación del suelo:	SNUG
Propiedad:	Privada
Época, autor:	
Usos:	Residencial

Descripción:	Edificio agrícola aislado, de dos plantas, con muros de sillería de piedra. Destacan los arcos de medio punto dovelados de las puertas, y los alféizares de los huecos (hoy cegados).
Estado de conservación:	Mal
Criterio de intervención:	Conservación / Restauración / Rehabilitación

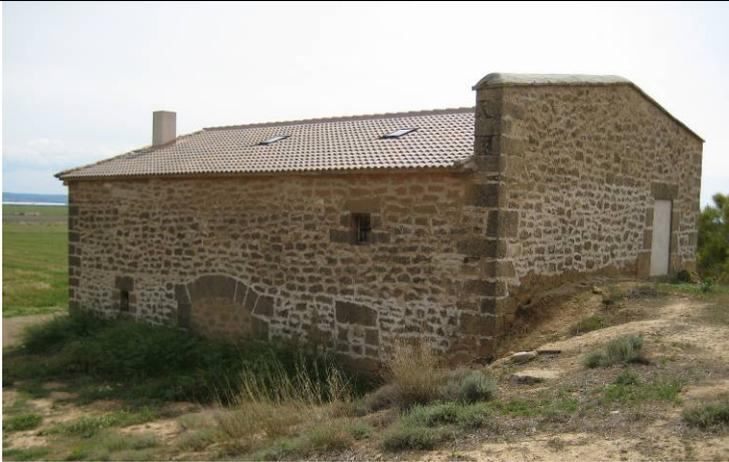
Denominación:	Torre Plano de Espés
Situación:	
Ref. catastral:	
Clase de suelo:	Rural
Calificación del suelo:	SNUG
Propiedad:	Privada
Época, autor:	
Usos:	Residencial agrícola

Descripción:	Edificio residencial agrícola aislado, con muros de mampostería de piedra, y sillares en las esquinas y formación de huecos.
Estado de conservación:	Bien. Recientemente rehabilitado.
Criterio de intervención:	Conservación / Rehabilitación

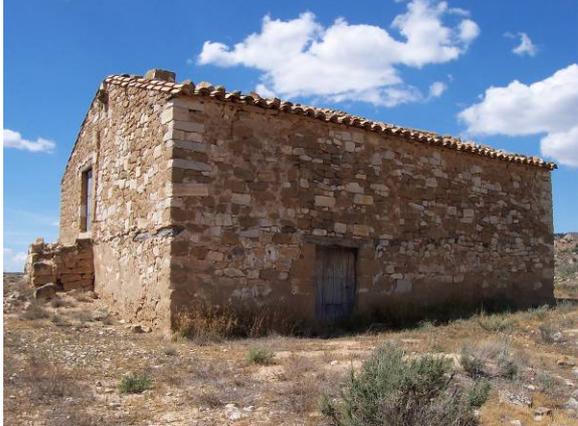
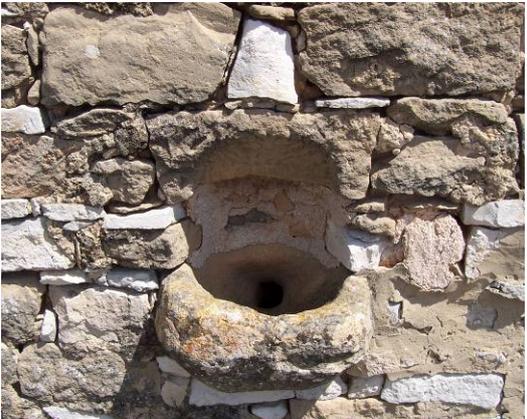
Denominación:	Torre Valdurrios
Situación:	
Ref. catastral:	
Clase de suelo:	Rural
Calificación del suelo:	SNUG
Propiedad:	Privada
Época, autor:	
Usos:	Agrícola

Descripción:	Edificio agrícola aislado, con muros de mampostería de piedra.
Estado de conservación:	Bien.
Criterio de intervención:	Conservación / Restauración / Rehabilitación

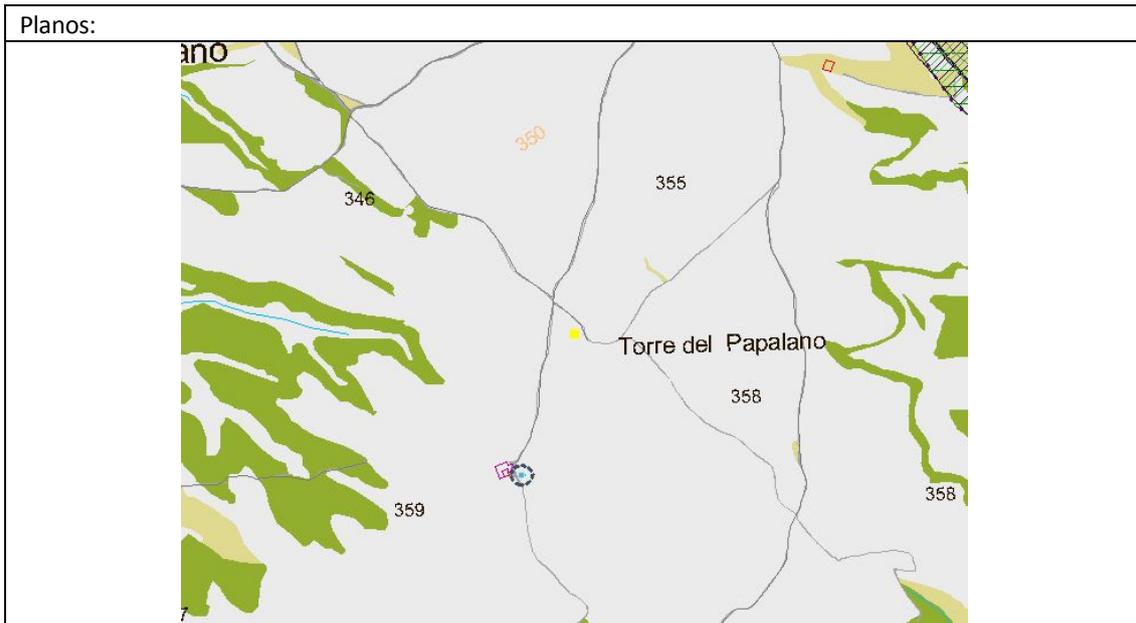
Descripción:	Edificio agrícola de dos plantas con muros de piedra. Se destaca el arco de ladrillo de la puerta, la reja del hueco sobre la misma, arcos interiores, y boca de horno en piedra labrada.
Estado de conservación:	Regular
Criterio de intervención:	Conservación / Restauración / Rehabilitación
