AYUNTAMIENTO DE CASPE

PLAN GENERAL DE ORDENACIÓN URBANA TEXTO REFUNDIDO

CATÁLOGO ARQUITECTÓNICO

octubre 2016

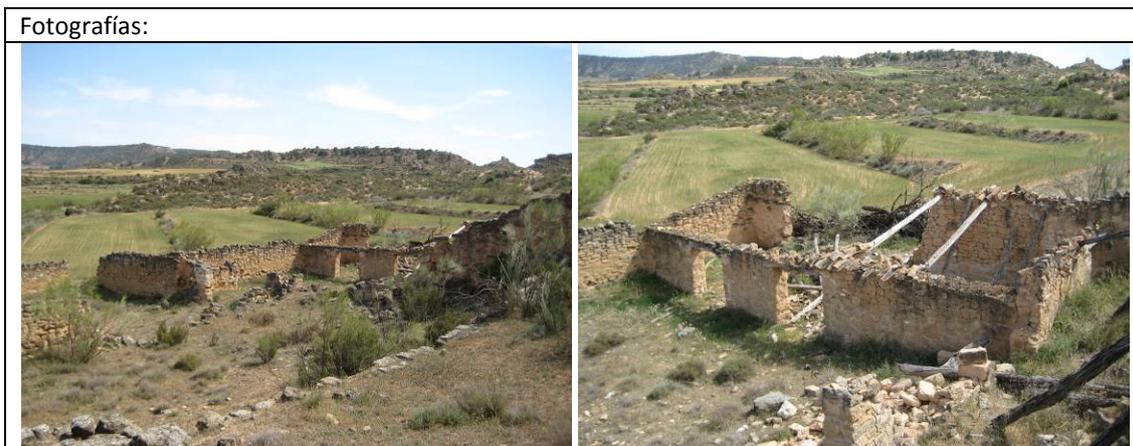
Descripción:	Restos de unos antiguos corrales.
Estado de conservación:	Ruina; se conservan algunos muros
Criterio de intervención:	Conservación / Rehabilitación

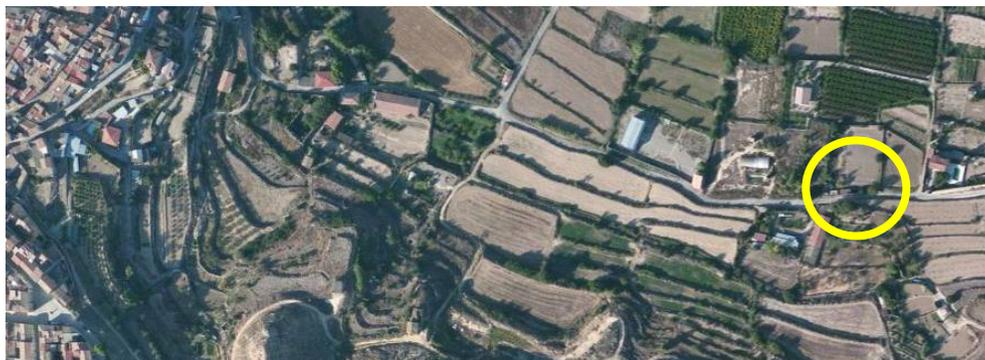
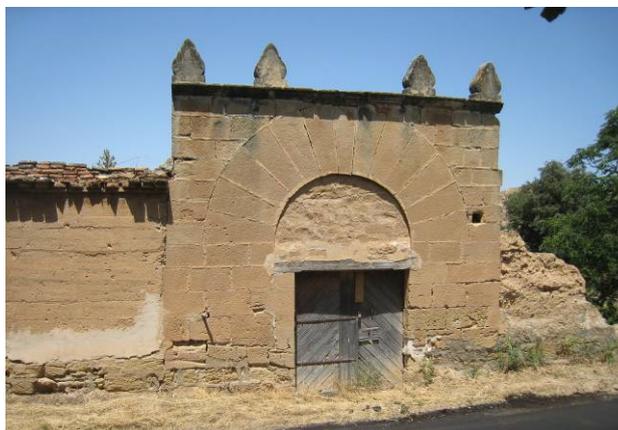
Descripción:	Restos de una puerta en una finca del extrarradio de Caspe, del siglo XVI o XVII. Se conoce popularmente por La Mezquita, aunque no se puede considerar como perteneciente a ninguna edificación de ese tipo.
Estado de conservación:	Regular (presenta cierto desplome hacia el camino).
Criterio de intervención:	Conservación / Restauración

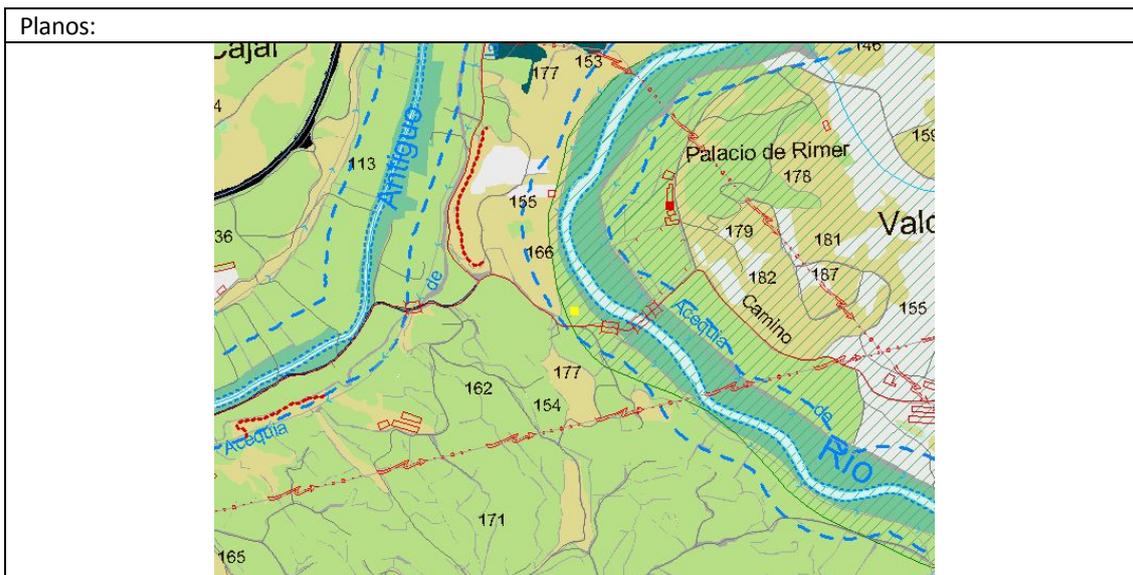
Descripción:	Gran edificio agrícola de PB+2, muy alterado tras las reformas del s.XX. En sus inmediaciones una noria en uso.
Estado de conservación:	Bueno
Criterio de intervención:	Conservación / Restauración / Rehabilitación El edificio debería recuperar su cubierta inclinada y alero primitivos.

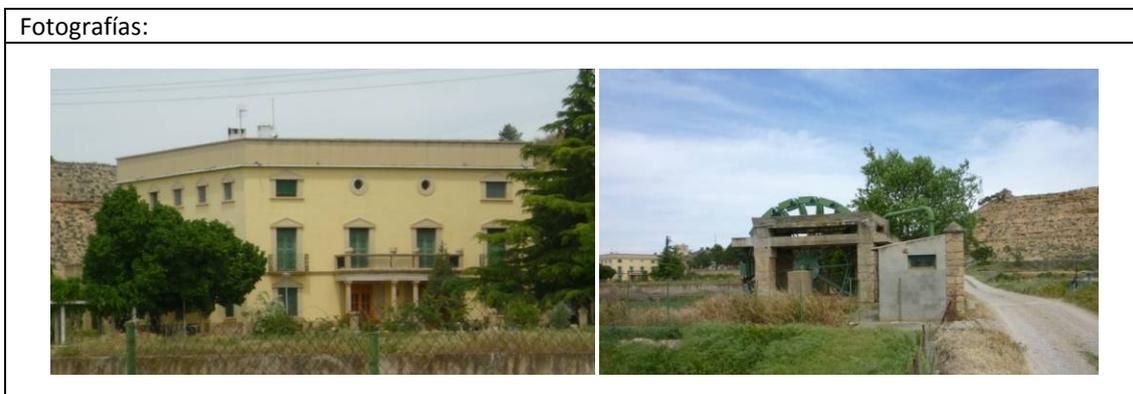
Denominación:	Casa y noria de Rimer
Situación:	
Ref. catastral:	
Clase de suelo:	Rústico
Calificación del suelo:	SNUG
Propiedad:	Privada
Época, autor:	s. XIX / Casa reformada s.XX
Usos:	Agrícola
